Jami' al-Adiliyya جامع العادلية

Rapid Damage Assessment* | تقييم سريع للأضرار*

25.06.2019

Rapid Damage Assessment

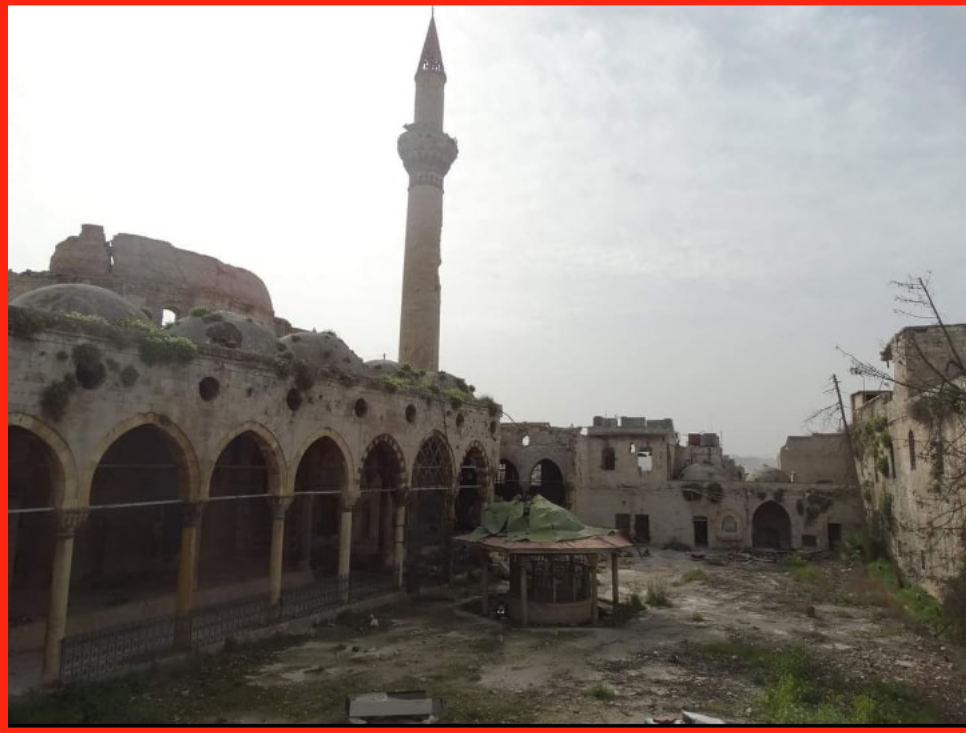
بعد | After

جامع العادلية بعد النزاع المسلح (© Archaeology Facebook page, 2018) Jami' al-'Adiliyya after the armed conflict

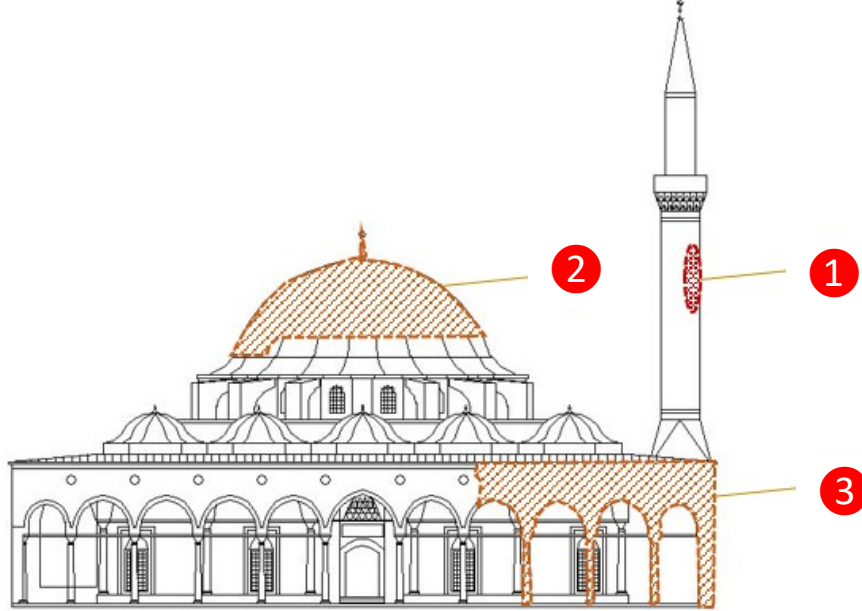
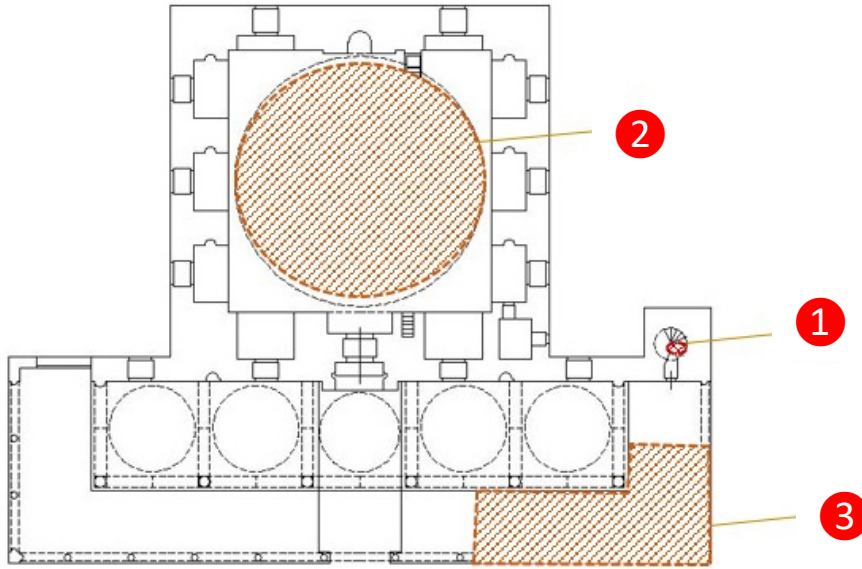
LOCALIZATION OF DAMAGE | تحديد مواقع الأضرار

- ① Minaret: A hole at the shaft, partial collapse of a spiral staircase and the balcony is damaged.
- ② Prayers Hall: The large dome has been almost completely destroyed
- ③ Portico: four arches and three columns from the western side of the portico has been destroyed

Emergency safeguard: > Static support (stabilization) of the minaret, the remains of the central dome and the western portico arches.
Protection: > Protective construction/ enclosure of exposed masonry (central dome, portico) against rain.
> Rubble management: keep, safe and store the rubble on site; (see guideline below).

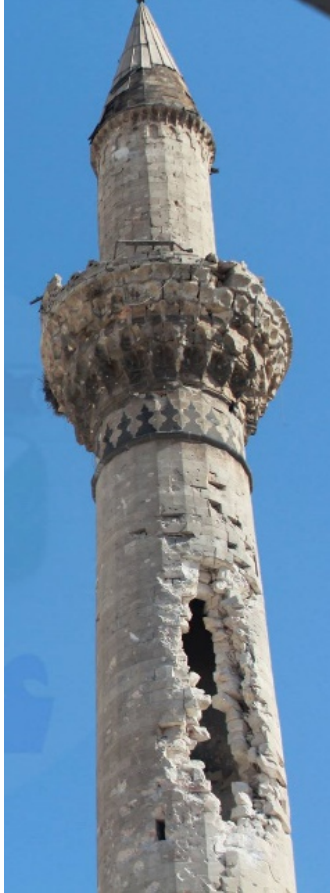
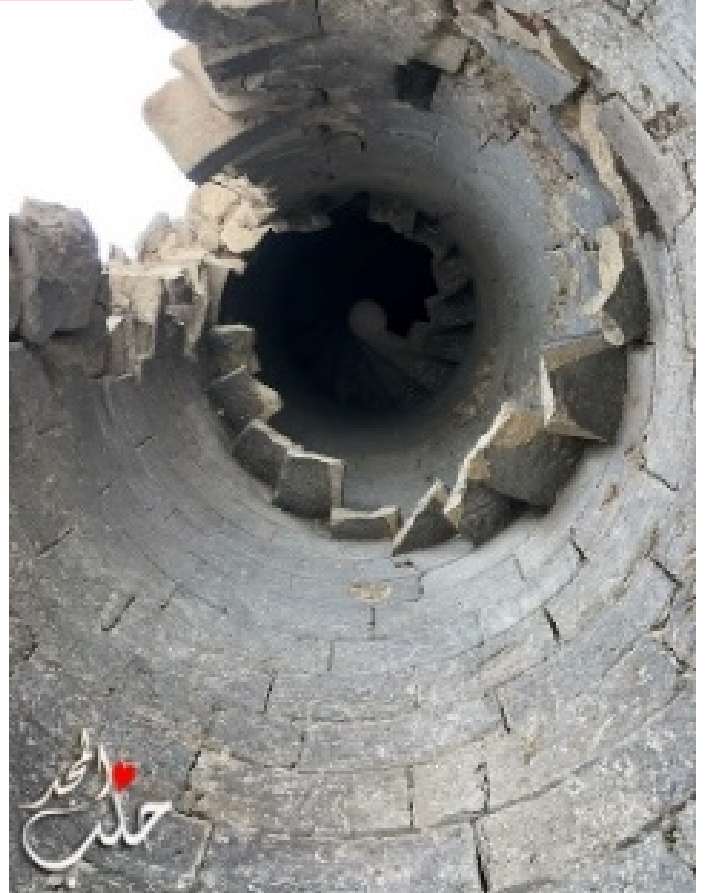
Damage 1 ضرر

Minaret, (© Aleppo lens, June 2014)

Inside view of minaret (© Aleppo Glory, April 2019)

Cause /Kind of damage	Effects of war/ Terrorist act > Projectiles/shelling > Shrapnels > Deterioration: > impacts (hole-shaped), > masonry cracks, missing, loose & flaw construction components, and > bullet holes Shaped hole in northwestern shaft of 41m high minaret: local/ partial loss of stairway and of the metal cover of the spire.	آثار الحرب / الإرهاب < قذائف/ قصف مدفعي و < شظايا < تلف / دمار < صدمة (ثقب, فتحة), < شروخ المداميك, أحجار وعناصر مفقودة, عناصر مخلطة, عناصر تالفة و < ثقب عبارات وأجسام نارية فتحة كبيرة تتموضع على الطرف الشمالي الغربي لجذع المنذنة التي يبلغ ارتفاعها 41 متر. فقدان محدود / جزئي لأحجار حلزون الدرج. ضرر محدود / جزئي لغطاء قمة الجوسق.	سبب ونوع الضرر
Scope of damage (estimated quantity)	Overall: 30% Loss of masonry in the shaft: 25m ² Loss of the stairway: 50% Damaged gallery: 30% Loss of metal cover: 50%	الكلي: 30% فقدان الأحجار في جذع المنذنة: 25 م ² فقدان الدرج: 50% الضرر في الشرفة الخارجية: 30% فقدان غطاء الجوسق المعدني: 50%	مجال الضرر (كمية تقديرية)

Condition class	Major symptoms: Serious damage with effects on the environment / severe substantial loss / danger of collapse (loss > 50%) CC 3	أضرار فادحة: ضرر جسيم مع تأثيرات على المحيط / خسارة فادحة بنوية / خطر الانهيار (أكثر من 50%)	فئة الحالة CC 3
RISK (urgency)	structural / risk of collapse of the minaret	خطر بنيوي/ تداعي المنذنة	المخاطر
Recommendation	Urgent intervention: Emergency safeguard > Static support (stabilization) > Rubble management Further investigation: Static / structural analysis, Building documentation, and Building history investigation for construction method. Mid term intervention: Repair / Overhaul Static strengthening, Partial reconstruction	إجراءات عاجلة: أعمال وقائية/ إسعافية < تدعيم إنشائي (تثبيت) < إدارة الركام الحاجة للتحقيق الإضافي: تقرير/ تحليل إنشائي, وتوثيق معماري ودراسة تاريخية (معمارية) للبحث في التقنيات. تدخلات المدى المتوسط: إصلاح/ صيانة, تدعيم إنشائي, استعادة جزئية	توصيات

Urgency class	Urgent and immediate: within 3 month latest UC 3	ضرورية وفورية: خلال ما لا يزيد عن 3 أشهر	فئة ضرورة الاستجابة UC 3
Notes	In case of collapse, there is a great danger for the surrounding buildings northwest of the minaret, like Khan al-'Adiliyya and Khan al-'Abi.	في حالة الانهيار, يوجد خطر كبير على الأبنية المحيطة الواقعة شمال غرب المنذنة كخان العادلية وخان العليّة. ملحق: ملف اقتراح لتدعيم المنذنة (م. عمار حريثاني)	ملاحظات

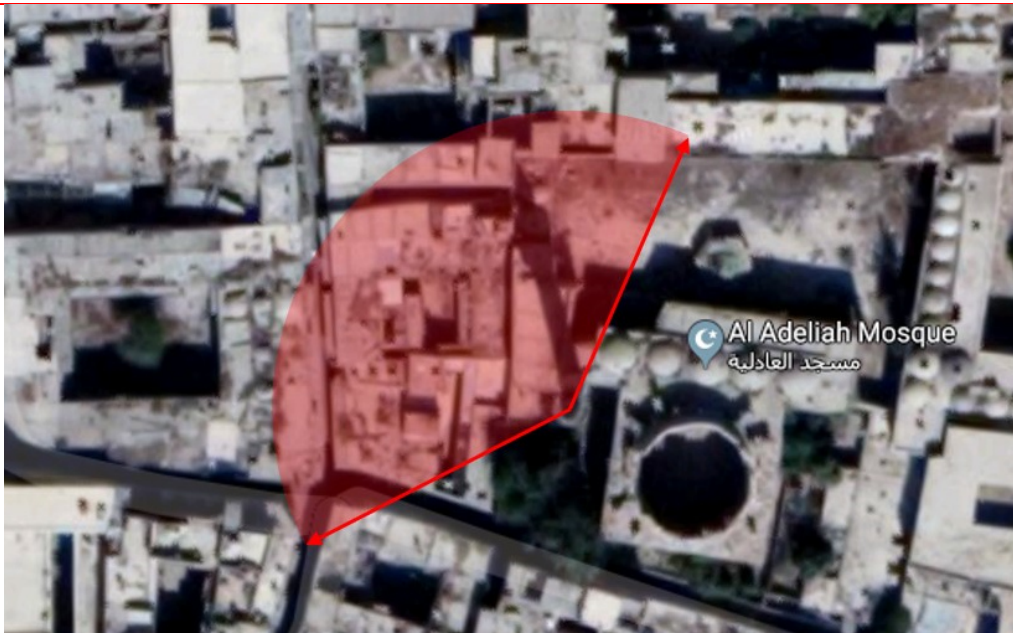
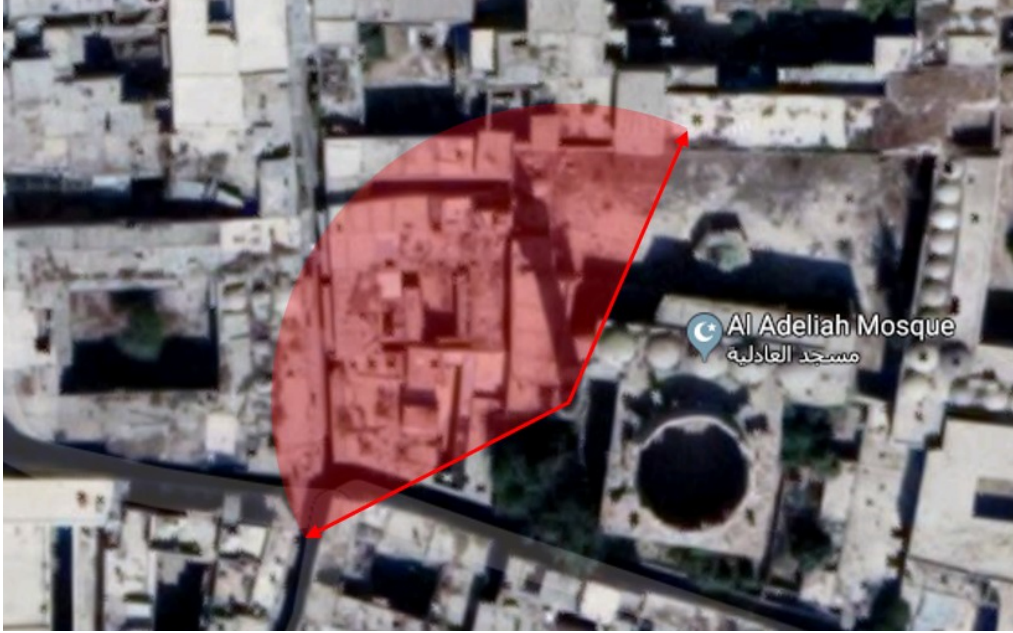
منطقة الخطر في حال سقوط المنذنة Danger area in case of the minaret collapse
(Syrian Heritage Archive Project 2019)

Danger area in case of the minaret collapse

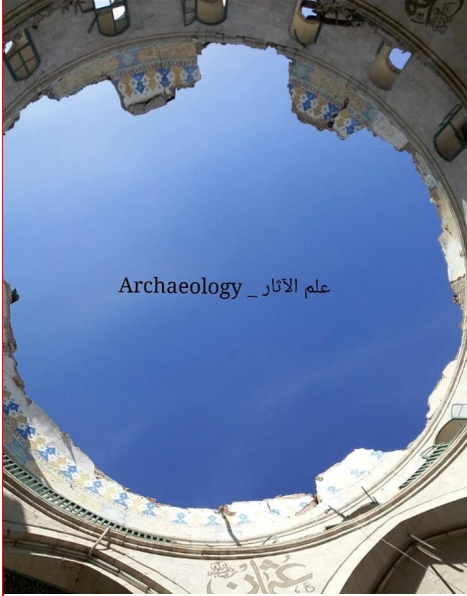
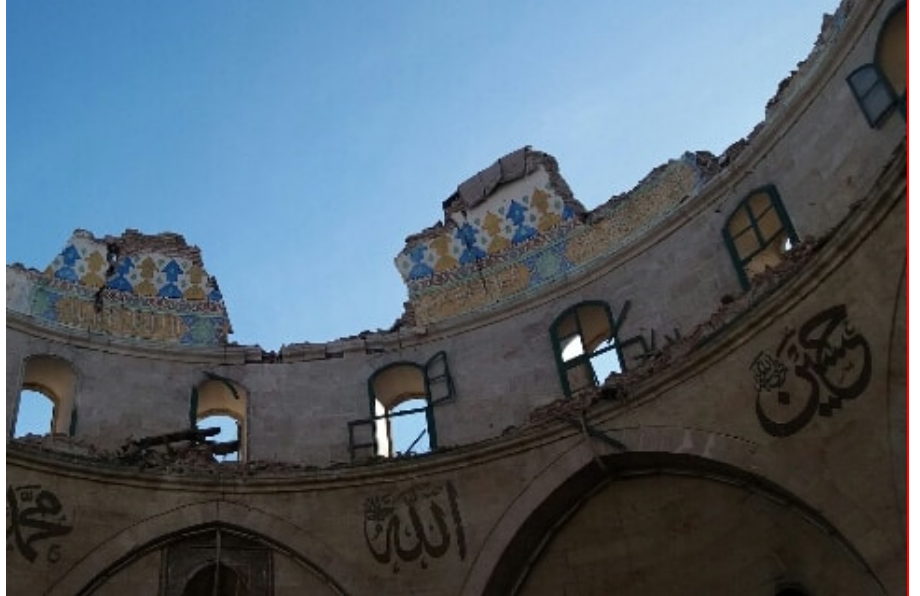
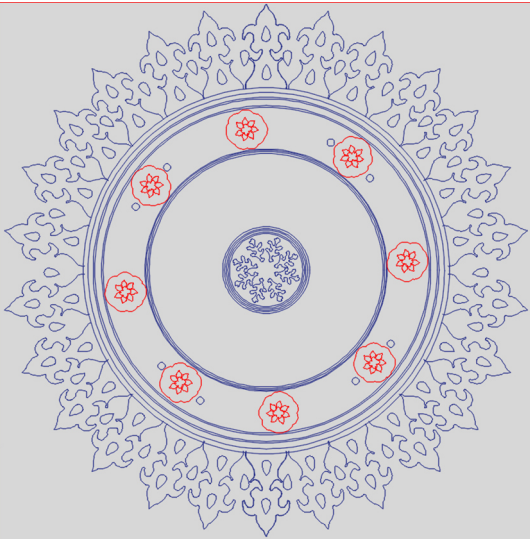
Damage 2 ضرر

بقايا القبة المنهارة Remains of the Collapsed dome (© Archaeology Facebook page, 2018)

Painted floral ornaments at top of Collapsed dome
زخارف نباتية مرسومة داخل القبة المنهارة (© DGAM, 2015)

Cause /Kind of damage	Effects of war/ Terrorist act > Projectiles/shelling and later Exposure to weather caused: > Deterioration, then > Loss: > impacts (hole-shaped) became a collapse (partial c.) of dome, but all rubble remained in prayer hall!	آثار الحرب / الإرهاب < قذائف/ قصف مدفعي ولاحقاً التعرض للطقس أدت إلى: < تلف / دمار أدى إلى < فقدان: < صدمة (ثقب، فتحة) تطورت إلى انهيار جزئي، للقبة مع بقاء كامل الركام على أرض قاعة الصلاة (القبليّة)!	سبب ونوع الضرر
Scope of damage (estimated quantity)	Overall: up to 90% Surface of collapsed dome: 600m ²	الكلي: لغاية 90% مساحة سطح القبة المنهاره: 600 م ²	مجال الضرر (كمية تقديرية)
Condition class CC 3	Major symptoms: Serious damage with effects on the environment / severe substantial loss / danger of collapse (loss > 50%)	أضرار فادحة: ضرر جسيم مع تأثيرات على المحيط / خسارة فادحة ببنوية / خطر الانهيار (أكثر من 50%)	فئة الحالة CC 3
RISK (urgency)	structural / risk of collapse of dome remains with indication of its historical construction and design, and degradation of condition of exposed prayer hall	خطر بنيوي/ تداعي بقايا القبة مع أدلة على تقنية إنشائها وزخرفتها، وخطر تدهور الحالة لبنيان جدران وداخل القبليّة	المخاطر

Recommendation	<u>Urgent intervention:</u> Emergency safeguard > Protective construction/ enclosure > Rubble management on site <u>Further investigation:</u> Static / structural analysis, Building documentation, Building history investigation/ Natural scientific research for construction material/methods. <u>Mid term intervention:</u> Recovery (immediat. after destruction) or Rekonstruktion by > Anastylis (with original components),	إجراءات عاجلة: أعمال وقائية/ إسعافية < غلاف إنشائي وقائي: حماية الأحجار المكشوفة (ركام التحشية) ضد المطر (مثل التغطية بالقمماش المشمّع). حيث أن عمليات الانتفاخ يمكن أن تؤدي إلى أضرار لاحقة . < إدارة الركام في الموقع وتخزينها بشكل آمن <u>الحاجة للتحقيق الإضافي:</u> تقرير/ تحليل إنشائي، وتوثيق معماري ودراسة تاريخية (معمارية) / تقرير مخبري تحليلي للبحث في المواد والتقنيات. <u>تدخلات المدى المتوسط:</u> إعادة إعمار (استعادة مباشرة) أو الاستعادة (إعادة البناء). عبر < الترميم بالمشابهة (إعادة التجميع بالقطع الأصلية)	توصيات

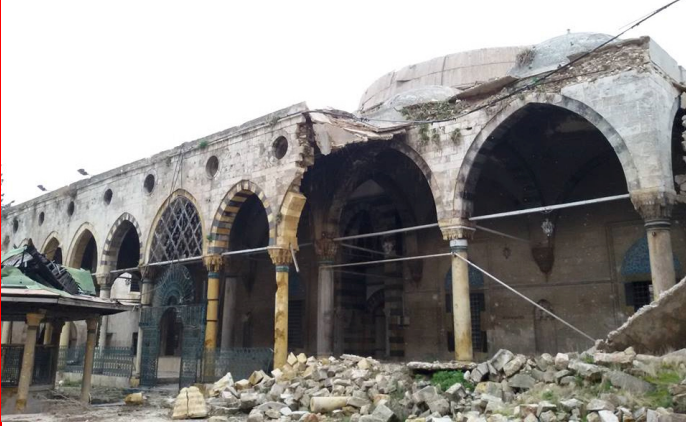
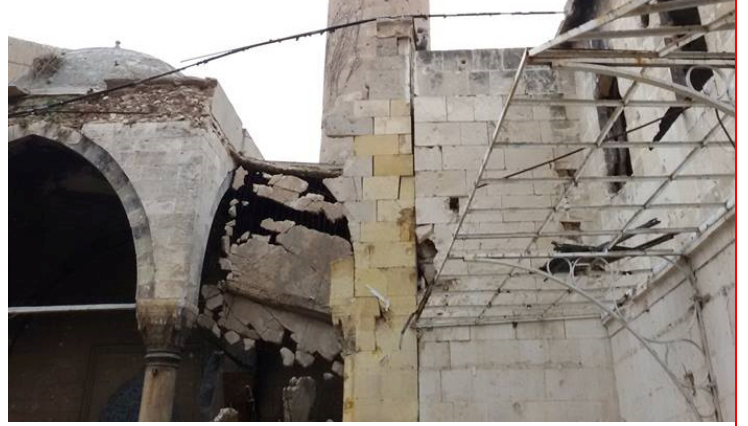
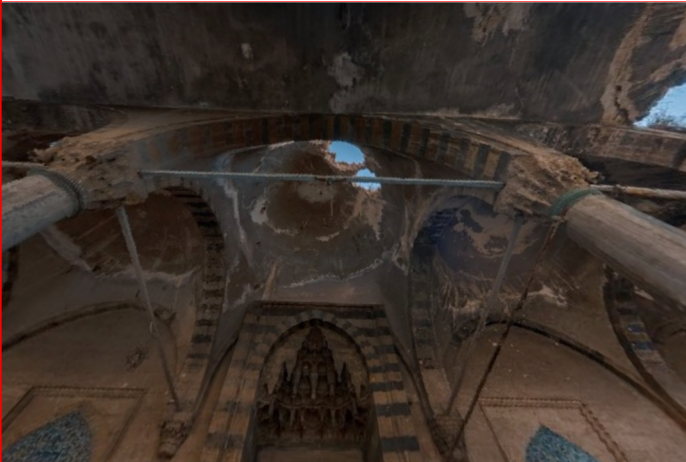
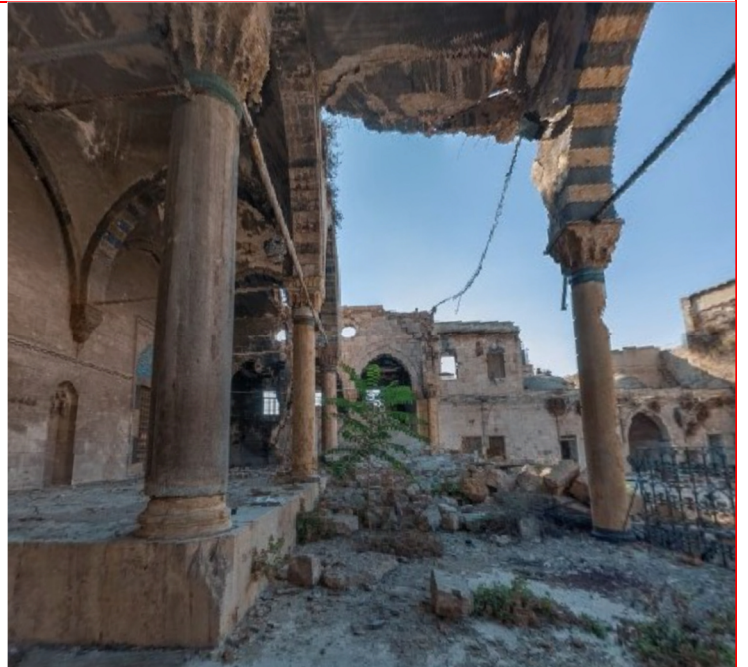
Damage 3 ضرر

Cause /Kind of damage	Effects of war/ Terrorist act > Projectiles/shelling caused: > Deterioration, then > Loss: collapse (partial c.)in western external arcade/ concrete ceiling. > impacts (hole-shaped) in dome, of entrance > impacts (surficial), > bullet holes	آثار الحرب / الإرهاب < قذائف/ قصف مدفعي أدت إلى: < تلف / دمار تسبب بـ < فقدان: انهيار جزئي في الرواق الغربي الخارجي (4 مجازات) بلاطة السقف البيتونية، وأعمدة وأقواس. < صدمة (ثقب، فتحة) في القبة فوق المدخل < صدمة (سطحية)، < ثقوب عيارات وأجسام نارية	سبب ونوع الضرر
Scope of damage (estimated quantity)	Overall: 40% Surface of collapsed ceiling: 85m ² Lost Piece(s) 3 columns, 4 arches	الكلي: 40% مساحة سطح الرواق المنهار: 85 م ² فقدان قطعة / عدد 3 (عمود)، 4 (قوس/عقد)	مجال الضرر (كمية تقديرية)
Condition class CC 3	Major symptoms: Serious damage with effects on the environment / severe substantial loss / danger of collapse (loss > 50%)	أضرار فادحة: ضرر جسيم مع تأثيرات على المحيط / خسارة فادحة ببنوية / خطر الانهيار (أكثر من 50%)	فئة الحالة CC 3

RISK (urgency)	degradation of condition of dome remains, and of exposed prayer hall	خطر تدهور الحالة للقبة ولبنيان الجدار والقوس المجاور	المخاطر
Recommendation	Urgent intervention: Emergency safeguard > Provisional safeguard: > Rubble management on site Further investigation: Static / structural analysis, Building documentation. Mid-term intervention: Recovery (immediat. after destruction) or Rekonstruktion by > Anastylis (with original components), with option of > De-restoration (concrete slabs)	إجراءات عاجلة: أعمال وقائية/إسعافية < حماية مؤقتة: للأجزاء المكشوفة ضد المطر (مثل التغطية بالقماش المشتمع). < إدارة الركام في الموقع وتخزينها بشكل آمن الحاجة للتحقيق الإضافي: تقرير/ تحليل إنشائي، وتوثيق معماري تدخلات المدى المتوسط: إعادة إعمار (استعادة مباشرة) أو الاستعادة (إعادة البناء)، عبر < الترميم بالمشابهة (إعادة التجميع بالقطع الأصلية) وربما مع خيار < الرجوع عن ترميم سابق (الأسقف الخرسانية)	توصيات

Urgency class UC 2	Short term: within 1 year latest	مدى قصير: خلال ما لا يزيد عن سنة	فئة ضرورة الاستجابة UC 2
Notes	A copper ring surrounds the base and upper shaft end of the columns	يحيط إطار من النحاس بقواعد ونهايات أعمدة الأروقة الأسطوانية	ملاحظات

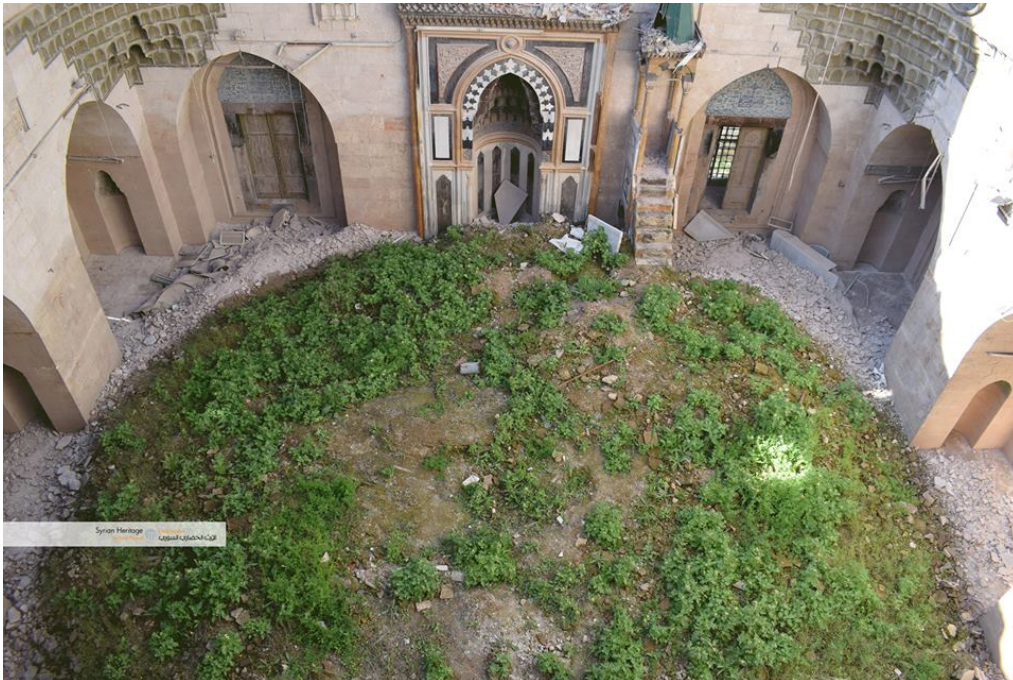
View from above onto the circular rubble field of the collapsed dome of the al-'Adiliyya Mosque. Vegetation, the ruins of the prayer niche (Mihrab) and pulpit (Minbar), and lateral niches with space for intermediate storage of sorted parts can be seen.

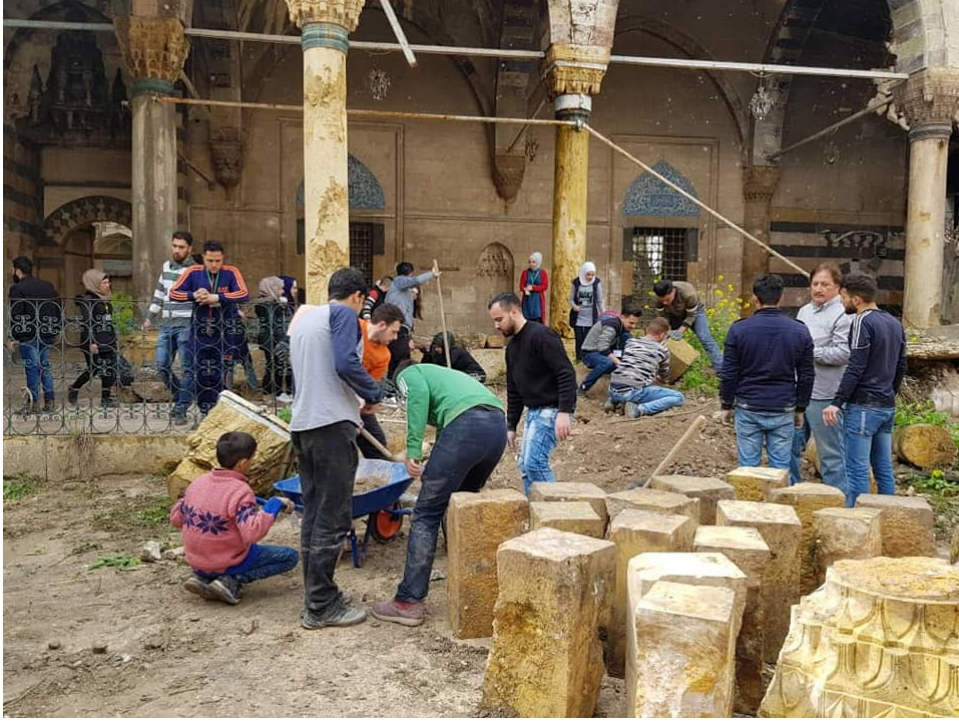
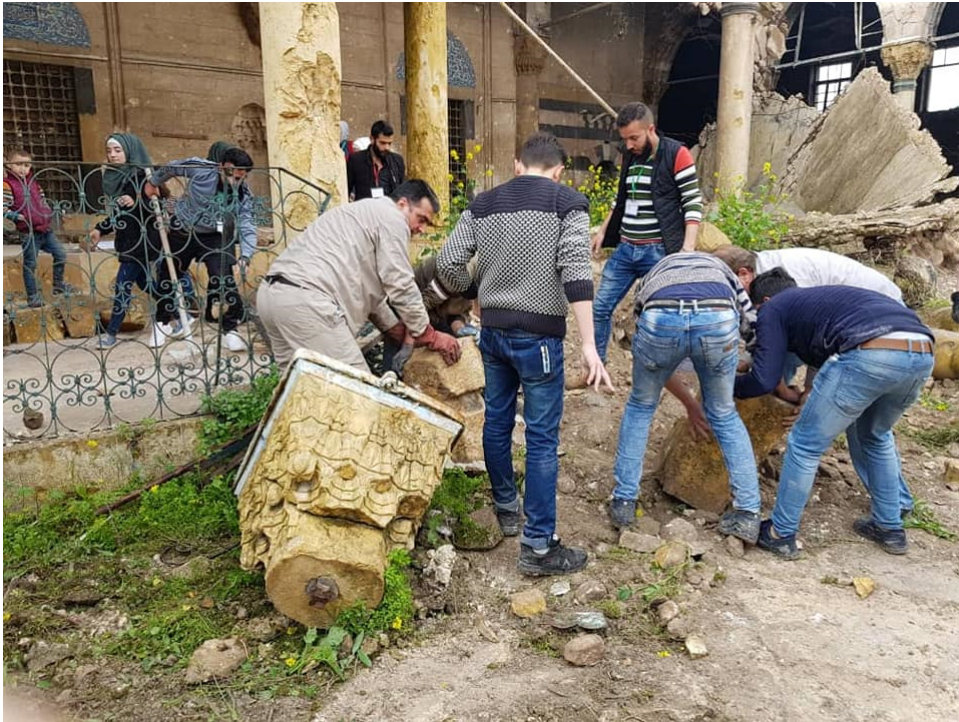
Local volunteers cleaning the mosque courtyard from grass and dirt and sorting the rubble of the portico.
تنظيف صحن جامع العادلية من الحشائش والأتربة وترتيب ركام القبلة من قبل مجموعة من المتطوعين.
