# Al-Zawiya al-Hilaliyya

تقييم سريع للأضرار | Rapid Damage Assessment

Syrian Heritage  
Archive Project

Date of Report  
2019-08-11

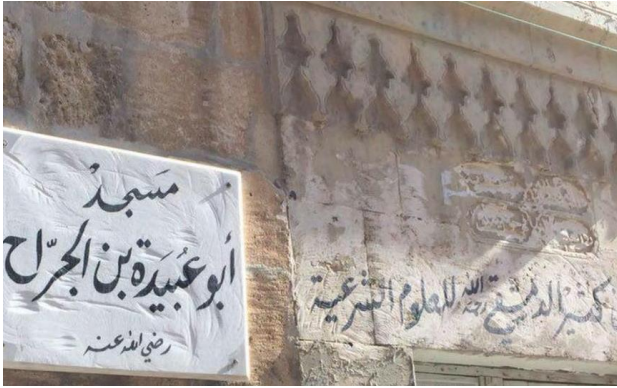
## Damage No. 1

CC 4

Removing the original inscription and changing the name and function (© Younes Shasho, 2015)

المدخل - نقش كتابي	<b>Building part</b> عنصر البناء	Entrance - inscription
حجر طبيعي	<b>Construction</b> الإنشاء	Natural stone masonry
حجر كلسي	<b>Building material</b> مواد البناء السطح	Limestone
نص عربي، و حجر منحوت	<b>Surface design</b> التصميم	Arabic letters, carved stone
تخريب	<b>Cause /Kind of damage</b> سبب ونوع الضرر	Vandalism
فقدان النقش الكتابي: %90	<b>Scope of damage</b> (estimated quantity) مجال الضرر (كمية تقديرية)	Loss of inscription: 90%
فقدان كامل	<b>Condition class</b> فئة الحالة	<b>CC 4 - Total loss</b>
يمكن ترميم النقش	<b>Recommendation</b> توصيات	Restoration is possible

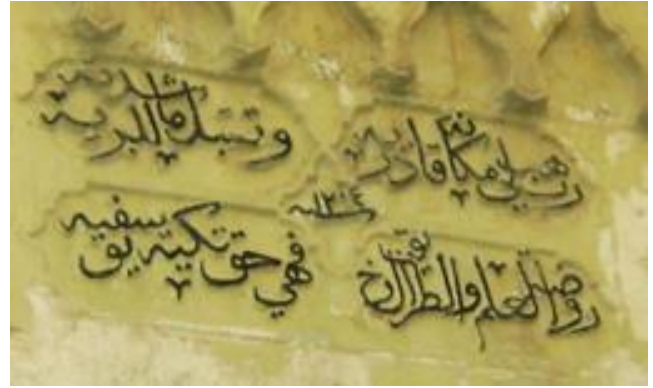
The removed inscription (© Lamia Jasser, 2009)

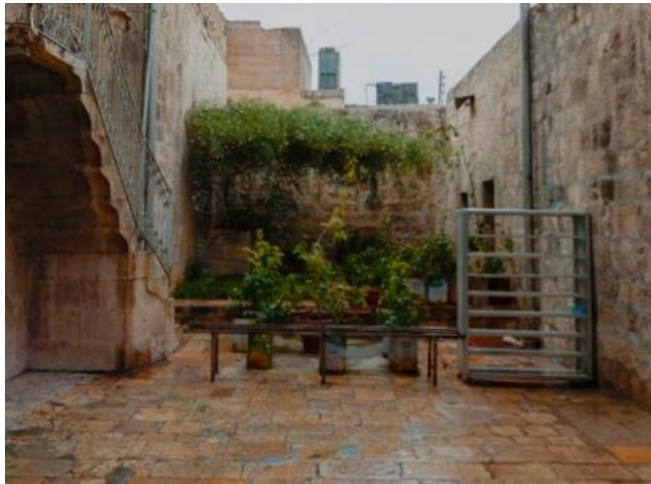
## Damage No. 2-8

CC 4

Western side of courtyard after removing the graves  
(© Salah Maraashi, November 2018)

الطرف الغربي لباحة (صحن) الزاوية- قبور	<b>Building part</b> عنصر البناء	Western side of courtyard –Tombs/sarcophagi
حجر طبيعي	<b>Construction</b> الإنشاء	Stone
حجر كلسي	<b>Building material</b> مواد البناء	Limestone
حجر مقصوص ومنحوت ونقوش كتابية	<b>Surface design</b> التصميم	Cut Stone, carved decorations, inscriptions
بسبب أعمال تخريب وأزيلت سبعة قبور	<b>Cause /Kind of damage</b> سبب ونوع الضرر	Impact by vandalism, 7 graves were robbed
فقدان الحجارة بنسبة: 100 %	<b>Scope of damage</b> (estimated quantity) مجال الضرر (كمية تقديرية)	Loss: 100%
فقدان كامل	<b>Condition class</b> فئة الحالة	<b>CC 4 – Total loss</b>
	<b>Recommendation</b> توصيات

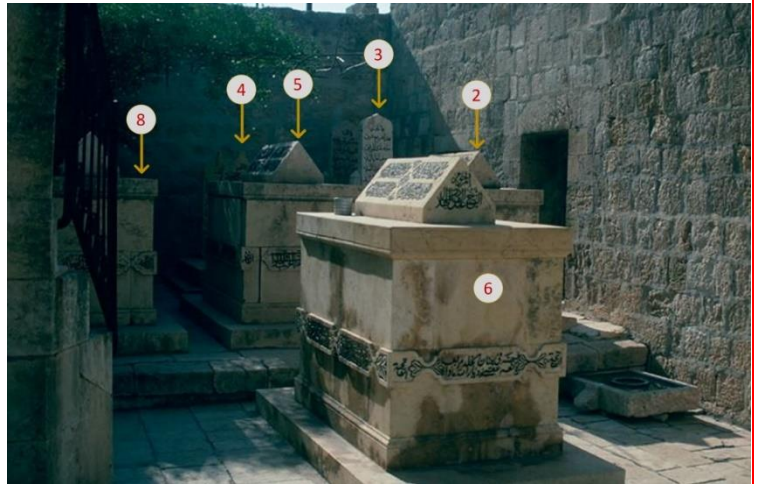
Western side of courtyard with the graves  
(© Masjid Halab al-Qadima Facebook page, July 2015)

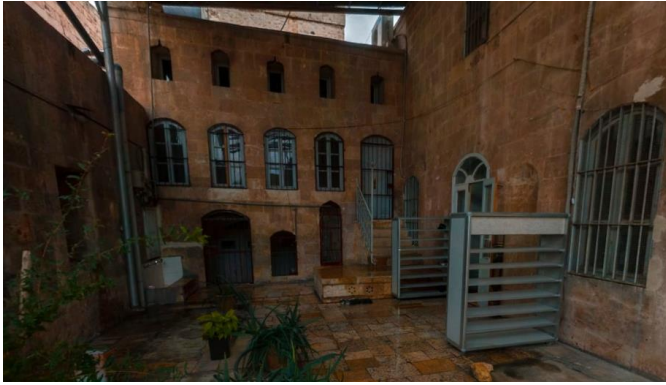
## Damage No. 9-12

CC 4

Eastern side of courtyard after removing the graves  
Salah Maraashi, November 2018

الطرف الشرقي لباحة (صحن) الزاوية- قبور قبور	<b>Building part</b> عنصر البناء	Eastern side of courtyard - Tombs/sarcophagi
حجر طبيعي	<b>Construction</b> الإنشاء	Stone
حجر كلسي	<b>Building material</b> مواد البناء	Limestone
حجر مقصوص ومنحوت ونقوش كتابية	<b>Surface design</b> التصميم	Stone cut, carved decorations, inscriptions
بسبب أعمال تخريب وأزيلت خمسة قبور	<b>Cause /Kind of damage</b> سبب ونوع الضرر	Impact by vandalism, 5 graves were robbed
فقدان الججارة بنسبة؛ 100 %	<b>Scope of damage</b> (estimated quantity) مجال الضرر (كمية تقديرية)	Loss: 100%
فقدان كامل	<b>Condition class</b> فئة الحالة	<b>CC 4 - Total loss</b>
	<b>Recommendation</b> توصيات

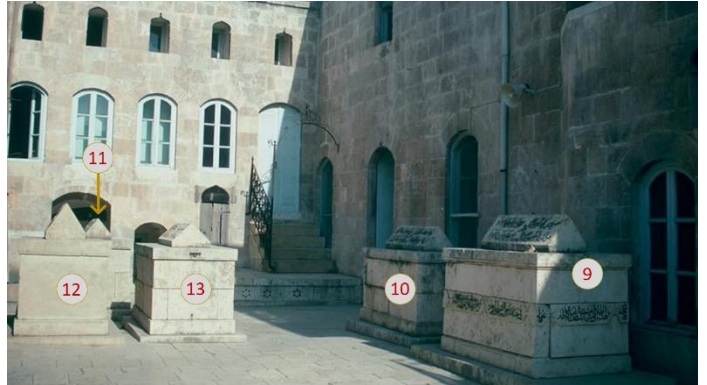
Eastern side of courtyard with the graves  
Masajid Halab al-Qadima Facebook page, July 24, 2015
