Date of Report 2019-June-10

Report made by A. Haddad, I. Ballouz, R. Alafandi, Y. Rieffel (consult.)

Rapid Damage Assessment تقييم سريع للأضرار

Jami Sharaf is a Mamluk style mosque with octagonal minaret. It has been erected by massive stone and brickwork including handcrafted stone decorations and inscriptions. It has suffered serious damage in several areas due to tunnel bombs: the minaret is collapsed, the two vaults of the prayer hall have been destroyed or seriously damaged, the northern side of the mosque that includes ablution room and toilets has been destroyed and the walls of prayer are seriously damaged. the yard is filled with building rubble. An emergency structural stabilization of the damaged sections is strictly recommended.

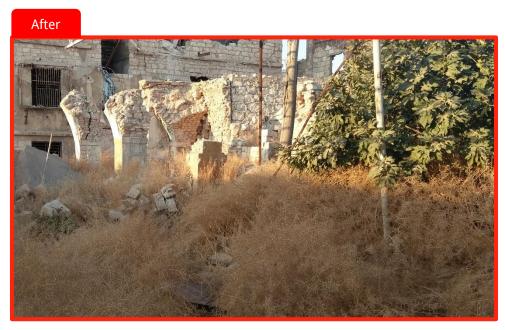
Courtyard and southern part of Jami Sharaf after destruction (©Museum für Islamische Kunst-Berlin, 2019)

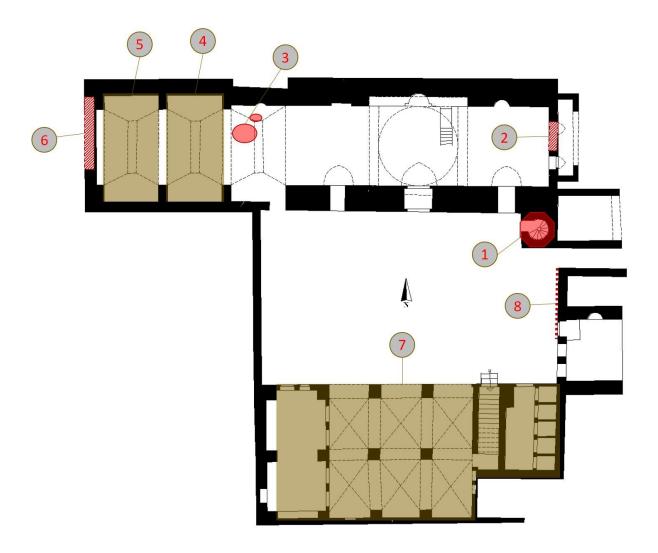
GROUNDPLAN & LOCALIZATION OF DAMAGE

CONDITION ASSESSMENT 1 Minaret 2 Eastern wall of the prayer hall 3 4 5 6 wall and vaults at the Prayer hall 7 Northern hall 8 Wall at the east of the courtyard

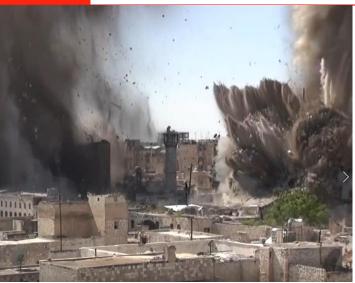
Damage No. 1

The Minaret of Jami` Sharaf pre-collapsing by the explosions by al-Safwa Brigade (YouTube 26.04.2015)

المئذنة: الجذع المثمن والشرفة الخارجية والجوسق	Building part عنصر البناء	Minaret: octagonal shaft with balcony and domed small tower at the top.
بنيان من الحجر الطببعي ، طبقنين بناء!	Construction الإنشاء	Natural stone masonry, 2-shell-masonry
حجر کلسي، خشب.	Building material مواد البناء	Limestone, wood, metal
(نحیت) وحجر تلبیس وحجر محفور/ منحوت حجر مقصب	Surface design الإكساء	Ashlar, stone incrustation, carved / sculptured
بتأثير تفجيرات الانفاق خسارة كاملة	damage	Impact by tunnel explosion Complete loss
فقدان كامل: 100% فقدان كامل لكتلة المئذنة		Total loss: 100% Physically complete destruction of the minaret
فقدان کامل	Condition class فئة الحالة	CC 4 – Total loss
خسارة بقية حطام المئذنة	Risk خطورة	Loss of the remaining fragments of the minaret
الإحتفاظ بالأنقاض في الموقع وتخزينها بشكل آمن. توثيق المبنى, إعادة البناء.		Keep, safe and store the rubble on site Building documentation, Rebuilding/Reconstruction

مدی قصیر	Urgency class فئة ضرورة الاستجابة	UC 2 - short term
حفظ الركام وفرزه بعناية وخاصة بقايا الحجارة المزخرفة حيث يجب حمايتها من السرقة و التلف.		Carefully safe the rubble especially inscriptions and decorated stones must be protected from robbery and decay.

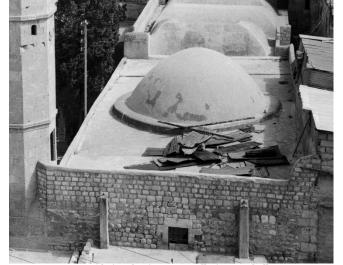
Damage No. 2

Outside facade of Eastern wall of Prayer hall (Jean-Claude David, 1980)

الجدار الشرقي لقاعة الصلاة	Building part عنصر البناء	Eastern wall of the prayer hall
حجر طبيعي، طبقتين بناء وحشوة	Construction الإنشاء	Natural stone masonry, 2-shells and infill
حجر کلسي	Building material مواد البناء	Limestone
حجر مقصب (نحيت) وحجر تلبيس وكلسة	Surface design الإكساء	Ashlar, stone incrustation, plaster
بتأثير القصف و تفجيرات الأنفاق و الشظايا فتحة في الجدار عناصر وأحجار مخلخلة و مفقودة وفجوات وتصدّعات / تشققات	Cause /kind of damage سبب ونوع الضرر	Impact by shelling and tunnel explosion A shaped hole in the wall loose components and stones, outbreaks, bullet holes
فقدان القبّة بنسبة؛ 20 %	Scope of damage (estimated quantity) مجال الضرر (کمیة تقدیریة)	Loss of the wall: 20 %
أعراض متوسطة	Condition class فئة الحالة	CC 2 - Moderately strong symptoms
خطر انهيار بقية الجدار	حصوره	Risk of collapse
التثبيت الإنشائي بالتدعيم العاجل رأي خبير الإنشاء، توثيق المبنى، التثبيت وإعادة البناء الإحتفاظ بالأنقاض في الموقع وتخزينها بشكل آمن.	Recommendation توصیات	Structural stabilization by emergency shoring Static expert opinion. Building documentation. Consolidation, Rebuilding. Keep, safe and store the rubble on site.

مدی قصیر	Urgency class فئة ضرورة الاستجابة	UC 2 – short term

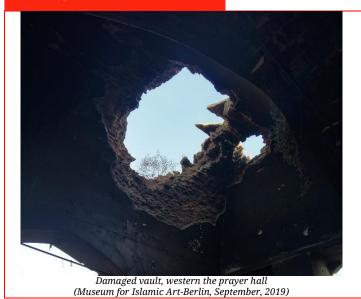
Damage No. 3

Vaults of Prayer hall ceiling (Jean-Claude David, 1980)

قبوة في سقف قاعة الصلاة	Building part عنصر البناء	A vault of the prayer hall ceiling
بناء من القرميد (طوب مشوي).	Construction الإنشاء	Brick masonry
قرمید، مونة	Building material مواد البناء	Bricks, mortar
خارجي: زريقة داخلي: كلسة ناعمة		Extrados: rendered Intrados: smoothed plaster
بتأثير القصف و تفجيرات الأنفاق و الشظايا فجوتان في القبوة عناصر وأحجار مخلخلة و مفقودة وفجوات وتصدّعات / تشققات	Cause / kind of damage سبب ونوع الضرر	Impact by shelling and effects of tunnel bomb Shaped holes in the vault loose components and bricks, outbreaks, voids, fractures / cracks
فقدان بنسبة: 50%	Scope of damage (estimated quantity) مجال الضرر (کمیة تقدیریة)	Loss of the dome: 50%
أعراض كبيرة	Condition class فئة الحالة	CC 3 - severe damage
خطر الانهيار	Risk خطورة	Risk of collapse
التثبيت الإنشائي بالتدعيم العاجل رأي خبير الإنشاء، توثيق المبنى، التثبيت، إعادة البناء الإحتفاظ بالأنقاض في الموقع وتخزينها بشكل آمن. من الضروري حماية الأحجار المكشوفة (ركام التحشية) ضد المطر (مثلاً التغطية بالقماش المشمّع).	توصیات Urgency class	Structural stabilization by emergency shoring Static expert opinion Building documentation Consolidation, Rebuilding Keep, safe and store the rubble on site It is essential to protect the exposed masonry against rain (e.g. cover with tarpaulin).

مستعجل وفوري	فئة ضرورة الاستجابة	UC 3 - Urgent and immediate

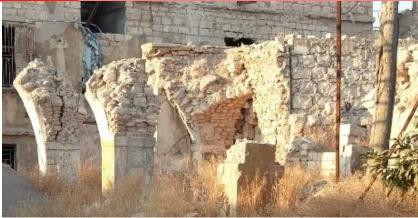
Damage No. 7 / 2019

Remains of the arcade hall, north of the courtyard (Museum for Islamic Art-Berlin, September 2019)

قاعة جنوب الباحة	عنظر البناء	hall, north of the courtyard
بناء من الحجر الطبيعي ، طبقتين من الحجر الضخم وحشوة	Construction الإنشاء	Massive 2-shell- natural stone masonry with rubble infill
حجر کلسي، مونة، معدن	Building material مواد البناء	Limestone, mortar, metal etc.
حجر مقصب، دعامات، أقواس، حجر تلبيس، حجر محفور/ منحوت	Surface design الإكساء	Ashlar, pillars, arches, stone incrustation, carved + sculptured
بتأثير القصف انهيار أقواس و أعمدة وقبوات وسقف <تضرر أجزاء البناء المكشوفة، عناصر وأحجار مخلخلة ، كسور / شقوق	Cause /kind of damage	Impact by tunnel explosion Collapsed pillars, arches, vaults and ceiling, damage of the exposed masonry and infill. loose components and stones, outbreaks, voids, fractures / cracks
فقدان : 95%	Scope of damage (estimated quantity) مجال الضرر (کمیة تقدیریة)	Loss: 90 %
أعراض كبيرة	Condition class فئة الحالة	CC 3 - Major symptoms
أضرار جسيمة وخطر انهيار أعمدة و جدران مجاورة	Risk مخاطر	Risk of collapse of the remains and the adjacent walls

التثبيت الإنشائي بالتدعيم العاجل رأي خبير الإنشاء، توثيق المبنى، التثبيت وإعادة البناء الإحتفاظ بالأنقاض في الموقع وتخزينها بشكل آمن. من الضروري حماية الأحجار المكشوفة (أنقاض التحشية) ضد المطر (مثل التغطية بالقماش المشمّع).	توصیات	Structural stabilization by emergency shoring Structural study plus Static expert opinion Building documentation Consolidation, Rebuilding Keep, safe and store the rubble on site It is essential to protect the exposed masonry against rain (e.g. cover with tarpaulin).
إعادة البناء / إعادة الإعمار / عرض أثري،	Urgency class فئة ضرورة الاستجابة	UC 1 - Rebuilding / Reconstruction / Archaeological presentation etc.
حفظ الركام وترتيبه بعناية وخاصة بقايا الحجارة المزخرفة حيث يجب حمايتها من السرقة و التلف.		Carefully safe and store the rubble especially decorated stones must be protected from robbery and decay.

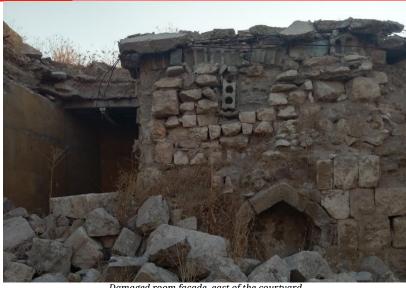
Damage No. 8

Damaged room façade, east of the courtyard (Museum for Islamic Art-Berlin, September 2019)

Detailed Assessment التقييم التفصيلي **Building part** جدار، شرق الباحة Wall, east of the courtyard عنصر البناء Construction حجر طببعی ، طبقتین بناء وحشوة Massive 2-shell- natural stone masonry with rubble infill الإنشاء **Building material** حجر کلسی، مونة Limestone, mortar مواد البناء Surface design حجر مقصب وحجر تلبيس وحجر محفور/ منحوت وشبك مزخرف Rough cast stonework, single stones carved + sculptured الاكساء Impact by shelling بتأثير القصف Cause /kind of damage Partial collapse of the stone façade and damage of the انهيار احجار الواجهة. تضرر أجزاء البناء المكشوفة. exposed masonry. سبب ونوع الضرر عناصر وأحجار مخلخلة، كسور / شقوق loose components and stones, outbreaks, fractures / cracks Scope of damage (estimated quantity) فقدان احجار الواجهة: 30 % Loss of the facade: 40% مجال الضرر (كمية تقديرية) **Condition class** أعراض كبيرة CC 3 - severe damage فئة الحالة Risk خطر انهيار الجدار Risk of collapse of the wall مخاطر التثبيت الإنشائي بالتدعيم العاجل Structural stabilization by emergency shoring Structural study plus Static expert opinion رأى خبير الإنشاء، توثيق المبنى، التثبيت وإعادة البناء **Building documentation** Recommendation الإحتفاظ بالأنقاض فى الموقع وتخزينها بشكل آمن. Consolidation, Rebuilding توصيات Keep, safe and store the rubble on site من الضرورى حماية الأحجار المكشوفة (أنقاض التحشية) ضد المطر It is essential to protect the exposed masonry against rain (مثل التغطية بالقماش المشمّع). (e.g. cover with tarpaulin). **Urgency class** مدی متوسط intermediate term فئة ضرورة الاستجابة
