# Al-Judayda Churches

\*Rapid Damage Assessment | تقييم سريع للأضرار\*

October 2019 | تشرين الأول 2019

Alaaeddin Haddad  
Issam Ballouz  
Rami Alafandi  
York Rieffel (consultant)

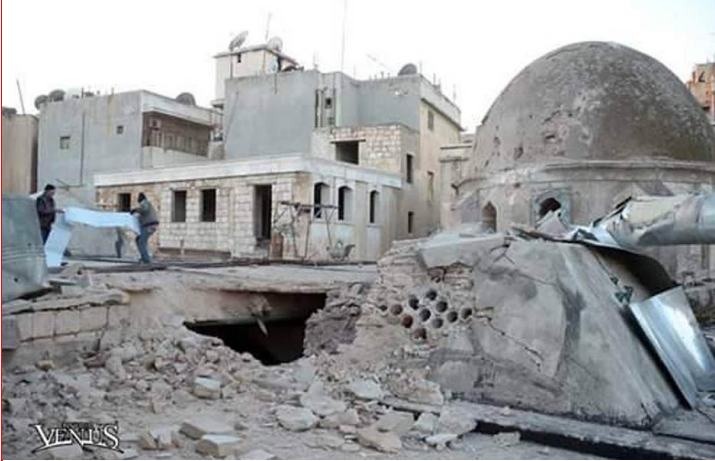
**Kind of damage** Partial damage of the exposed masonry dome; collapse, loose components (stones and bricks), fractures / cracks

CC 3 / UC 3

The damage at the roof of the church, APSA (January 9, 2015)

**Urgent consolidation** Structural stabilization by emergency shoring of the dome.

**Safeguarding on site** It is essential to protect the exposed masonry (rubble infill) against rain, since swelling processes can lead to consequential damage (e. g. cover with tarpaulin).

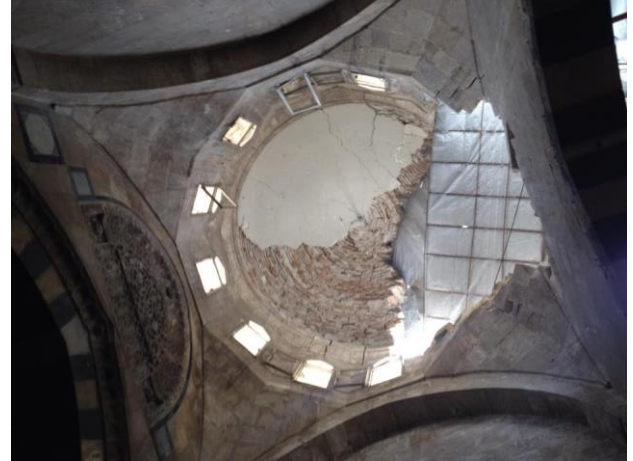
The damage of the dome  
Saleh Zakkour, Facebook page (April 22, 2017)

التقييم التفصيلي		Detailed Assessment
قبة	<b>Building element</b> (space/part no.) عنصر البناء	Dome
بنيان من الحجر الطبيعي والقرميد	<b>Construction</b> الإنشاء	Natural stone masonry and bricks
حجر كلسي، قرميد حجر مقصب وحجر تلبيس و كلسة	<b>Building Material/Fabric/ Surface Design</b> مواد البناء / البنية / تصميم السطح	Limestone, Bricks Ashlar, stone incrustation, plaster
بتأثير القصف والشظايا خسارة واسعة النطاق وتضرر الأحجار المكشوفة. عناصر وأحجار مخلخلة و مفقودة وفجوات وتصدّعات / تشققات	<b>Cause /Kind of damage</b> سبب ونوع الضرر	Impact by shelling, bullet holes, shrapnel Large scale loss and damage of the exposed masonry. Loose components and stones, outbreaks, voids, fractures / cracks
فقدان للقبة: 50%	<b>Scope of damage</b> (estimated quantity) مجال الضرر (كمية تقديرية)	loss of the dome: 50 %
<b>أضرار جسيمة وخطر انهيار القبة</b>	<b>Risk</b> خطورة	<b>Severe damage, risk of collapse of the dome</b>

<b>التثبيت الإنشائي بالتدعيم العاجل</b> رأي خبير الإنشاء، توثيق المبنى، التثبيت وإعادة البناء الإحتفاظ بالأنقاض في الموقع وتخزينها بشكل آمن.	<b>Recommendation</b> توصيات	<b>Structural stabilization by emergency shoring</b> Static expert opinion Building documentation Consolidation, Rebuilding Keep, safe and store the rubble on site

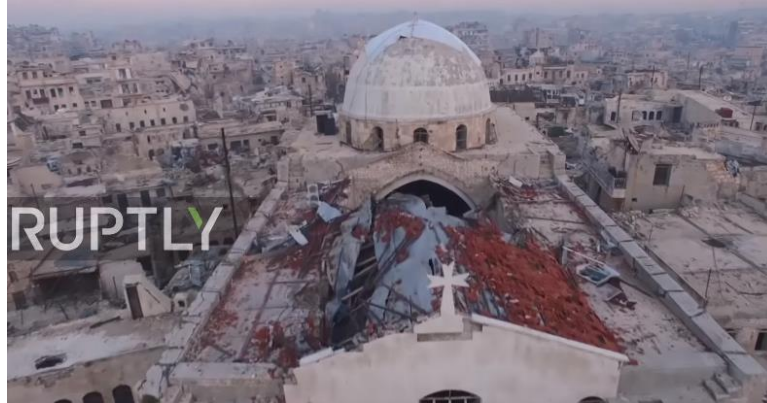
*The roof of Maronite Cathedral, Ruptly, December 23, 2016*

<b>Damaged building part / element</b>	Nave roof
<b>Cause of damage</b>	Effects of war: impacts by shelling, shrapnel
<b>Kind of damage</b>	Large-scale damage of the exposed masonry, wooden roof; collapse, loose components and stones, fractures / cracks
<b>Scope of damage</b>	One damage area!
<b>Risk</b>

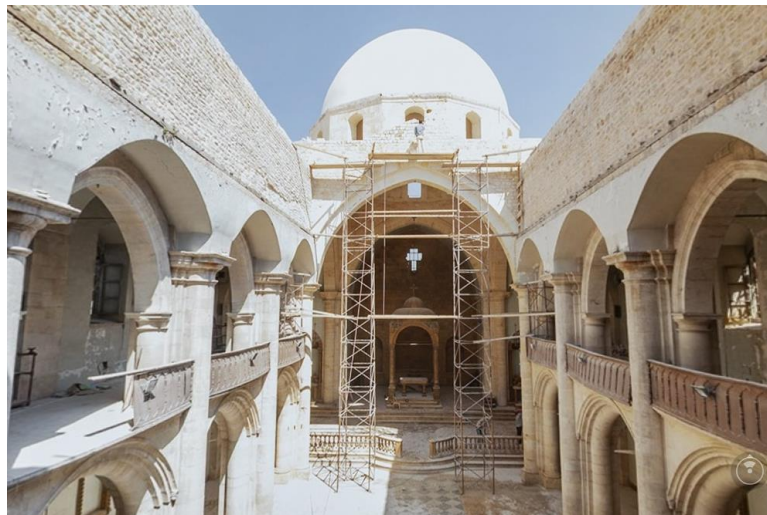
*The restoration progresses in the Maronite Cathedral, Salah Maraashi Facebook page, August 29, 2018*

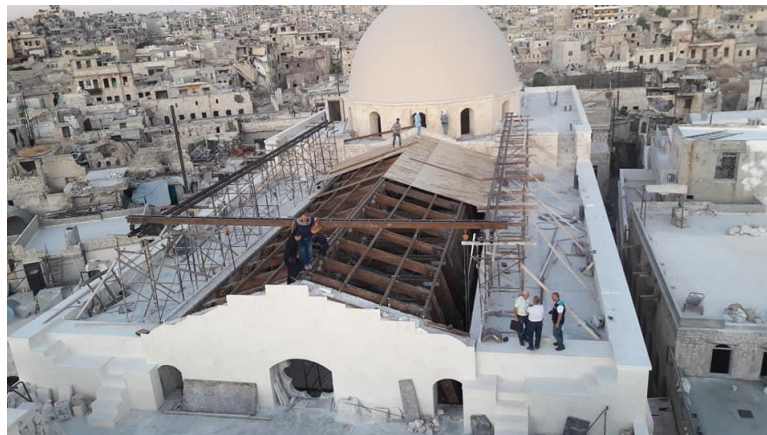
*Rebuilding the wooden roof of the Maronite Cathedral, Mohamad Ahmad, September 22, 2019*

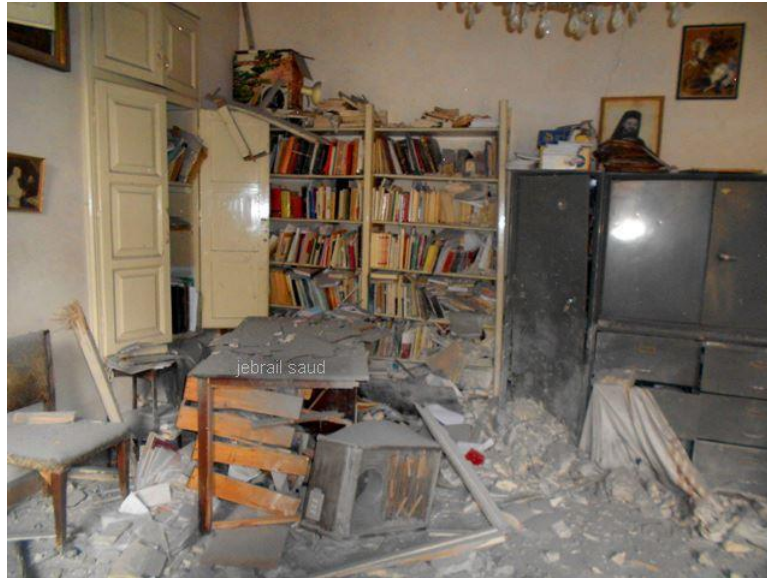
<b>Damaged building part / element</b>	Some rooms of the archbishopric and a façade.
<b>Cause of damage</b>	Effects of war: impacts by shelling, shrapnel
<b>Kind of damage</b>	Partial damage of the exposed masonry, archbishopric façade; collapse, loose components and stones, fractures / cracks
<b>Scope of damage</b>	One damage area!
<b>Risk</b>

*The Greek Catholic Church, archbishopric office*  
الأضرار في مكتب المطرانية لكنيسة الروم الكاثوليك (11 تشرين الأول 2012)  
*Jebrail saud, souriabaladi.com (October 11, 2012)*

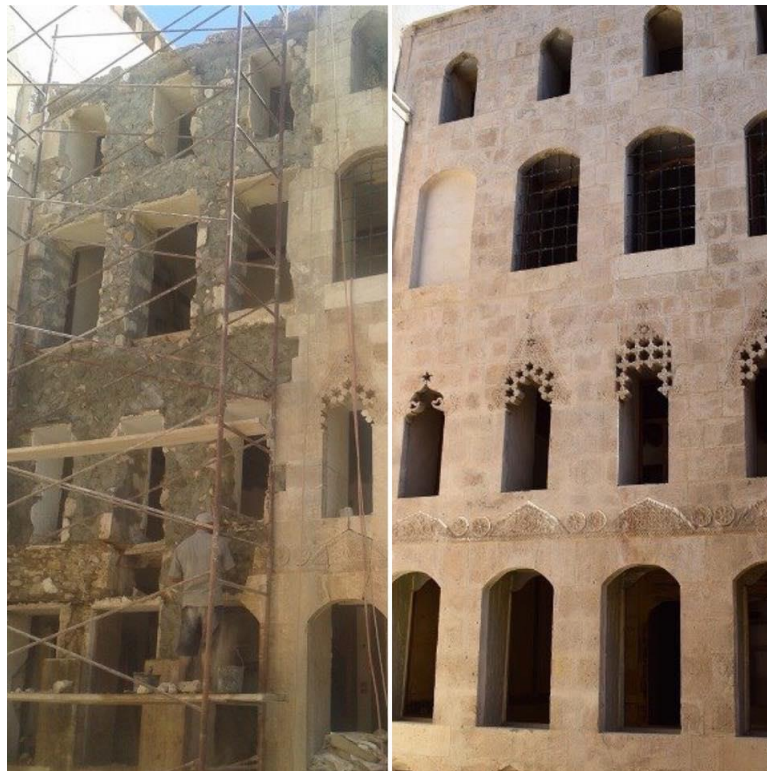
*The Greek Catholic Church, archbishopric façade before and after restorations*  
الأضرار وإعادة ترميم واجهة مكتب المطرانية لكنيسة الروم الكاثوليك (16 تشرين الثاني 2018)  
*Joseph Megarbane, Facebook page (November 16, 2018)*

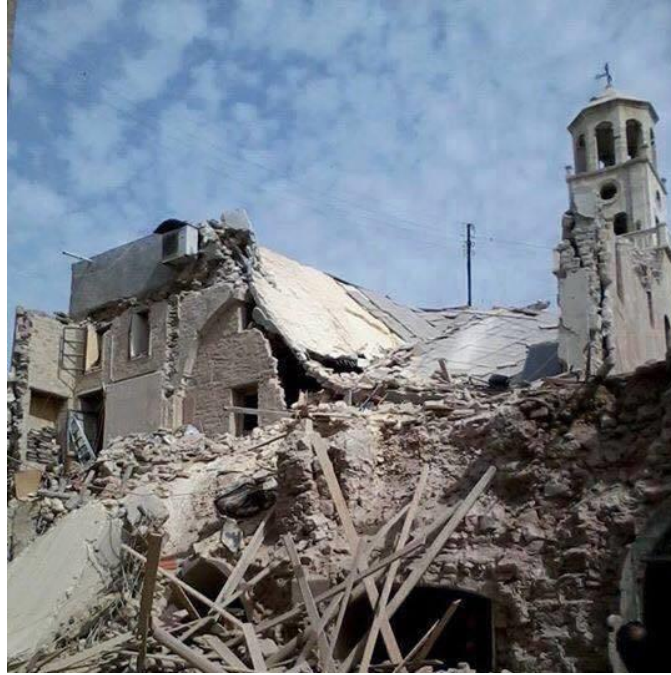
**Kind of damage** Partial large-scale damage of the exposed masonry. Exterior Facade; collapse, loose components and stones, fractures / cracks

أضرار الواجهة الخارجية لكاتدرائية الأرمن الأرثوذكس  
*Damage of the exterior façade of Kanisat al-Arman al-Urthuduks  
inews.media, (April 26, 2015)*

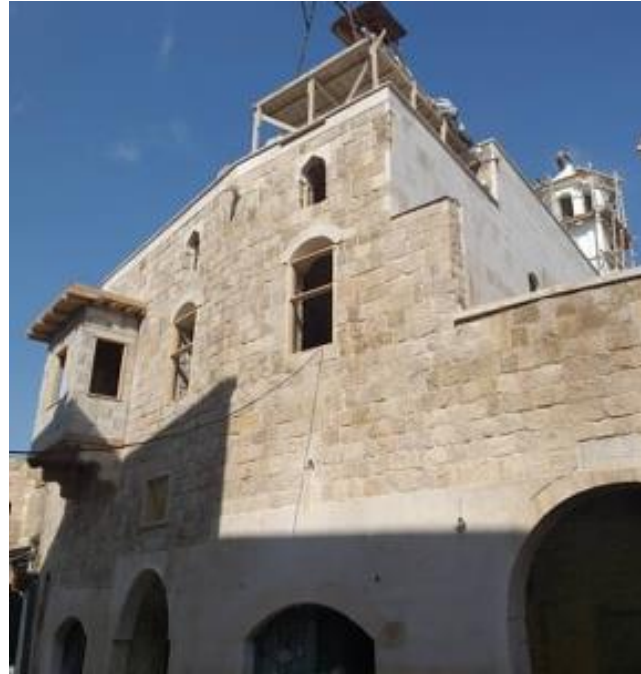
الواجهة الخارجية لكاتدرائية الأرمن الأرثوذكس بعد الترميم  
*The façade and the gate after restoration  
thawra.sy (March 29, 2019)*

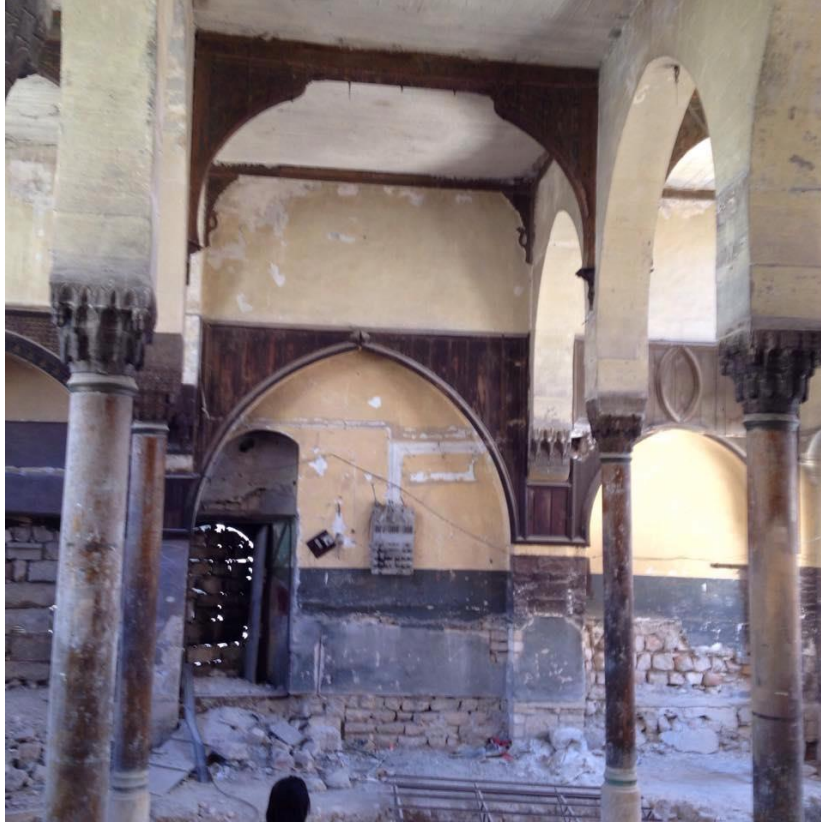
*Former Maronite church  
Saleh Zakkour Facebook page (May 24, 2018)*

The Maronite church was moved to the new build Maronite Cathedral in 1892. Due to that, the building of the former Maronite church was converted into a printing house, al-Matba'a al-Marwuniyya. The building was abandoned before the conflict and it has not incurred any serious damages as seen in the published photos on May 24, 2018.

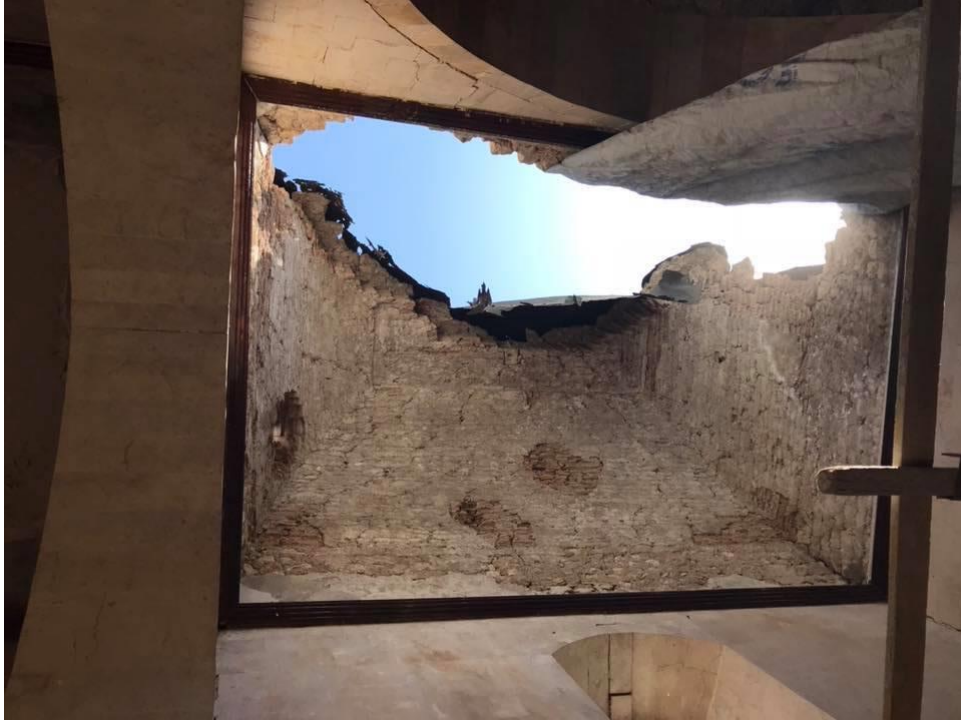
**Kind of damage** Partial large-scale damage of the exposed masonry. vaults and the central dome; collapse, loose components (bricks and stones), fractures / cracks

*Greek Orthodox Church, a damaged vault of the church roof*

أحد القباب المتضررة في سقف كنيسة الروم الأرثوذكس

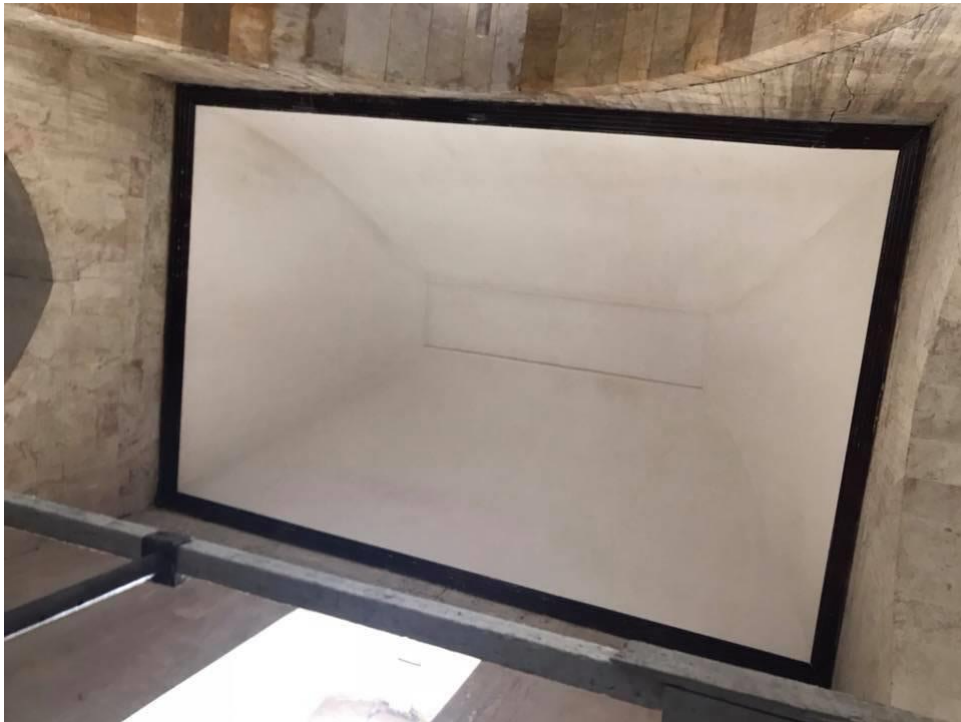
*Greek Orthodox Church, the vault after restoration*

القبوة بعد الترميم في سقف كنيسة الروم الأرثوذكس

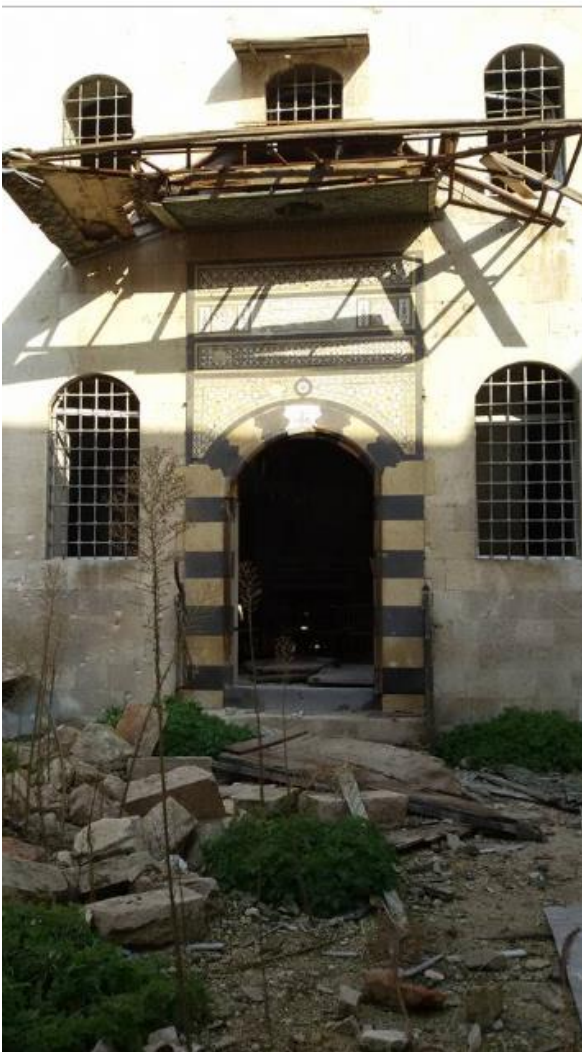
*Rubble at the entrance of Syriac Catholic Church*

مدخل كنيسة السريان الكاثوليك وامامها بعض الركام

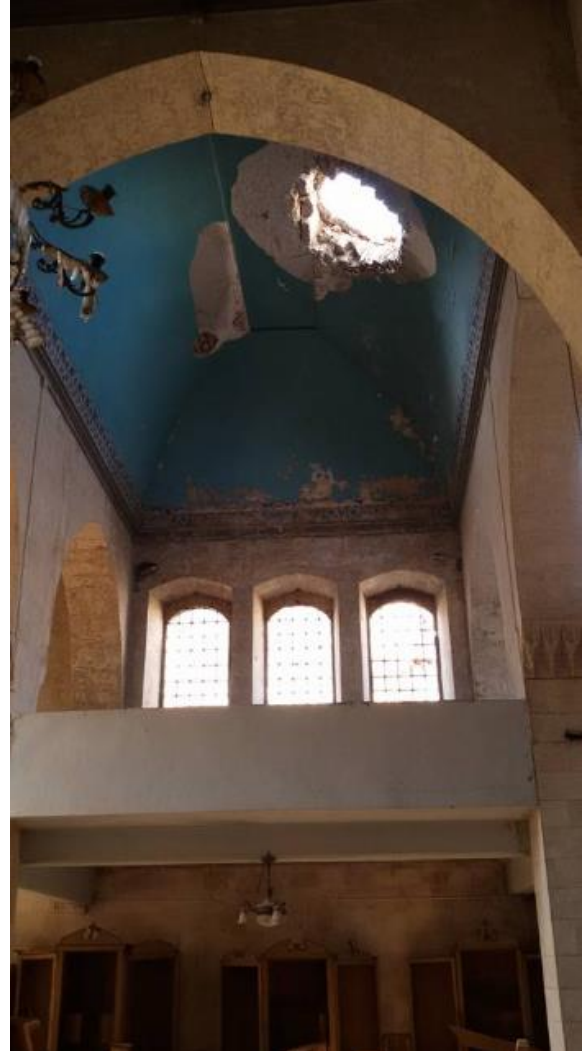
**Kind of damage** Roof damage...

*Damaged vault inside the Syriac Catholic Church*

قبوة متضررة داخل كنيسة السريان الكاثوليك
