Rapid Damage Assessment

<u>Date of Report</u> 2019-10-15

VII 1403

Jamiʿ al-Bahramiyya | جامع البهرمية

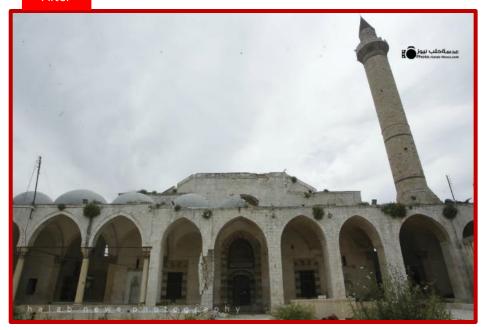
Jamiʿal-Bahramiyya after the armed conflict (© H.N.N Media, 2018)

Jami' al-Bahramiyya is originally a central dome mosque with cylindrical pencil shaped minaret from the Ottoman period. It has been erected by massive stone including stone decoration and ceramic tiles. The minaret and western side of the portico were collapsed and rebuilt in 1700. The prayer hall dome collapsed in 1822 and was replaced by a smaller one with 4 massive pillars. Jami' al-Bahramiyya suffered serious damages, mostly at the roof of the prayer hall and its portico.

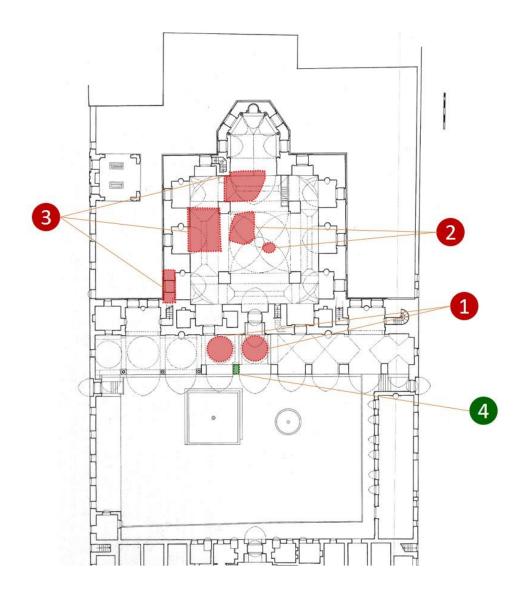
LOCALIZATION OF DAMAGE|تحديد موقع الأضرار

Damaged sections	1 Two domes of the portico (partial collapse) 2 Prayer hall dome (partial collapse) 3 Prayer hall vaults and a hole at the northeastern side of the roof (partial collapse) 4 Portico pillar (repaired)
Cause of damage	Effects of war: impacts by shelling, shaped holes, bullet holes
Kind of damage	<u>Structural damage:</u> partial destruction of domes and vaults <u>Local damage:</u> loss, loose components of stones and bricks, outbreaks, voids, fractures / cracks
Scope of damage	Five areas of the prayer hall roof
Risk	Local danger of collapse due to structural damage

Urgent intervention	Safeguarding measures: emergency structural stabilization of the domes and vaults Protective measures: protection of exposed masonry against rain
Further recommended intervention	Repair and rebuilding of domes and vaults. Any repairs or rebuilding should be carried out largely with original materials and according to historically transmitted procedures and techniques. General advice : building documentation. All-round systematic photographic documentation (stadia, photogrammetry, 3D etc.) of the building, the damaged sections including the rubble (see separate guideline documentation). <u>Rubble management</u> : keep, safe and store the rubble on site (see guideline below).
Need for experts Further investigations	Imperative needs: structural study and planning (responsible: civil engineer, stress analyst) Expert opinions: restoration and scientific investigations, building archaeology regarding the building techniques

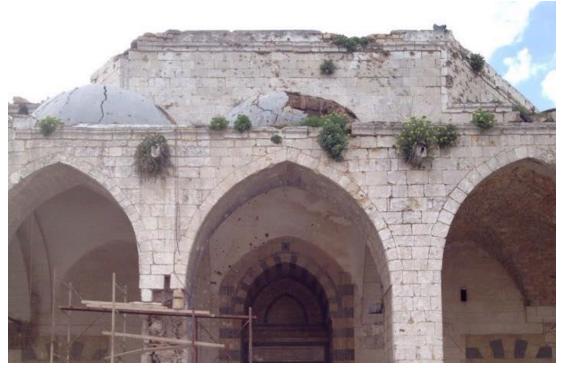
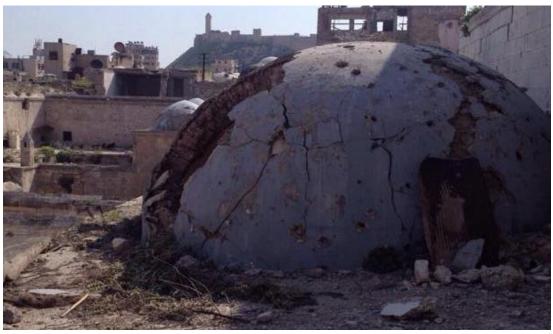
The middle domes of the prayer hall portico | قبتان في وسط رواق مدخل القبلية (© Saleh Zakkour, March 2017)

القبة في وسط رواق مدخل القبلية | The middle dome of the prayer hall portico (© Saleh Zakkour, April 2017)

Damage No. ①		CC 3 / UC 3	
التقييم التفصيلي		Detailed Assessment	
قبتان من رواق المدخل	Building part عنصر البناء	Two domes of the Portico	
بناء من الطوب	Construction الإنشاء	Brick masonry	
طوب، کلسة	Building material مواد البناء	(Mud-)bricks, (Lime-)plaster	
خارجي: زريقة داخلي: زريقة	Surface design الإكساء	Extrados: rendered Intrados: plastered	
بتأثير القصف فقدان جزئي للقبة الوسطى عناصر وأحجار مخلخلة و مفقودة وفجوات وتصدّعات / تشققات	Cause /Kind of damage سبب ونوع الضرر	Impact by shelling Partial collapse of the middle dome loose components and bricks, outbreaks, voids, fractures / cracks	
فقدان القبّة بنسبة: 25 %	Scope of damage (estimated quantity) مجال الضرر (کمیة تقدیریة)	Loss of the domes: 25%	
أعراض كبيرة	Condition class فئة الحالة	CC 3 - Major symptoms	
أضرار جسيمة وخطر انهيار بقابا القبة	Risk مخاطر	Risk of collapse of the rest of the dome	
التثبيت الإنشائي بالتدعيم العاجل رأي خبير الإنشاء، توثيق المبنى، التثبيت، إعادة البناء من الضروري حماية الطوب والحشوة المكشوفة ضد المطر، حيث أن عمليات الإنتفاخ يمكن أن تؤدي إلى أضرار لاحقة (مثل التغطية بالقماش المشمّع).	Recommendation توصیات	Structural stabilization by emergency shoring Structural study + Static expert opinion Building documentation Consolidation, Rebuilding Keep, safe and store the rubble on site It is essential to protect the exposed masonry against rain (e.g. cover with tarpaulin).

ضرورية وفورية	Urgency class فئة ضرورة الاستجابة	UC 3 - Urgent and immediate	
يبدو أن كل قباب الرواق متضررة	Notes ملاحظات	All portico domes might be damaged!

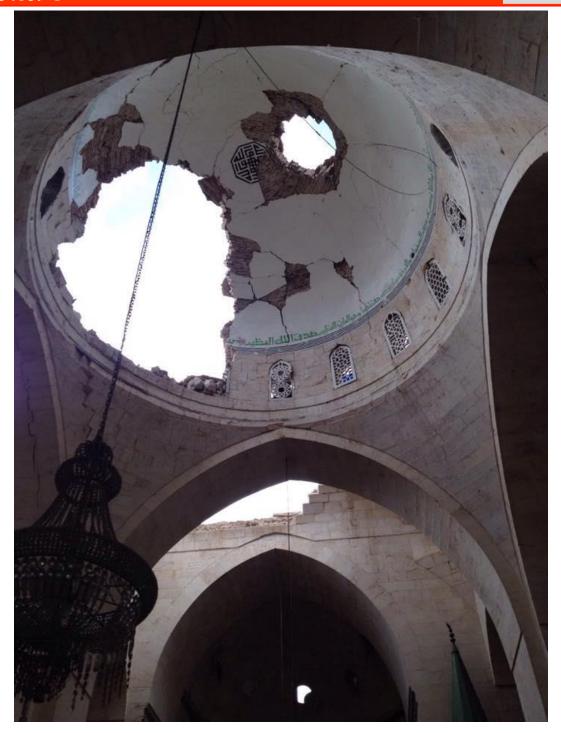
قبة قاعة الصلاة | Prayer hall dome (© Saleh Zakkour, March 2017)

Damage No. ②		CC 3 / UC 3	
التقييم التفصيلي		Detailed Assessment	
قبّة قاعة الصلاة	Building part عنصر البناء	Dome of the prayer hall	
بناء من الطوب والحجر الكلسي، فتحات نوافذ مع زجاج معشق	Construction الإنشاء	Brick and limestone masonry, window openings with stained glass	
طوب، حجر کلسي، مونة	Building material مواد البناء	Brick, limestone, mortar	
خارجي: زريقة داخلي: كلسة ناعمة مع زخارف مدهونة وكتابات ملونة ونوافذ مع زجاج معشق	Surface design الإكساء	Extrados: plaster Intrados: plastered with wall painting (ornamental and inscriptions), ornamented window grilles	
بتأثير القصف انهيار جزئي وفجوة صغيرة؛ انكشاف الحشوة عناصر وأحجار مخلخلة و مفقودة وفجوات وتصدّعات / تشققات	Cause /Kind of damage سبب ونوع الضرر	Impact by shelling Partial collapse and small hole; infill is exposed Loose components and bricks, outbreaks, voids, fractures / cracks	
فقدان القبّة بنسبة: 30 %	Scope of damage (estimated quantity) مجال الضرر (کمیة تقدیریة)	Loss of the dome: 30%

أضرار فادحة	Condition class فئة الحالة	CC 3 - Major symptoms	
أضرار جسيمة وخطر انهيار بقابا القبة	Risk مخاطر	Risk of collapse of the dome	
التثبيت الإنشائي بالتدعيم العاجل رأي خبير الإنشاء، توثيق المبنى، التثبيت، إعادة البناء الإحتفاظ بالأنقاض في الموقع وتخزينها بشكل آمن. من الضروري حماية الأحجار المكشوفة (الحشوة) ضد المطر، حيث أن عمليات الإنتفاخ يمكن أن تؤدي إلى أضرار لاحقة (مثل التغطية بالقماش المشمّع). البحث ضمن انقاض القبة على بقايا الزخارف المدهونة على الكلسة.	Recommendation توصیات	Structural stabilization by emergency shoring Structural study + static expert opinion Building documentation Consolidation, rebuilding Keep, safe and store the rubble on site It is essential to protect the exposed masonry against rain (e.g. cover with tarpaulin).	
ضرورية وفورية	Urgency class فئة ضرورة الاستجابة	UC 3- Urgent and immediate	
	Notes ملاحظات

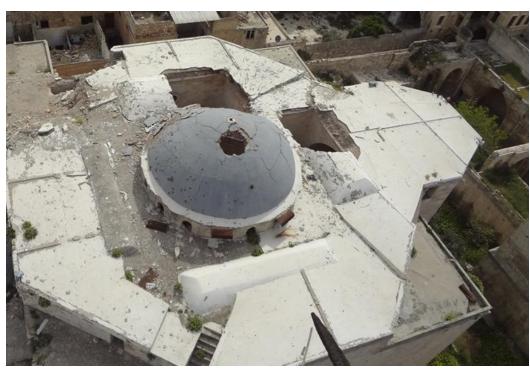
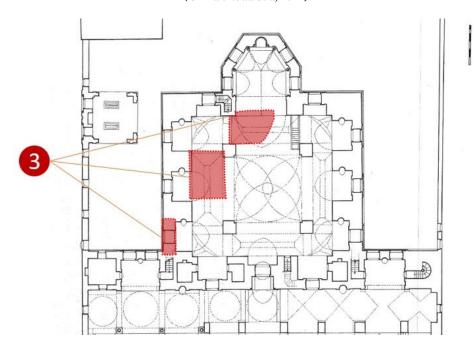
Prayer hall roof | سقف قاعة الصلاة (© Mahmoud Sikt, 2017)

Damages of the prayer hall roof (Syrian Heritage Archive Project, after Awqaf Aleppo)

Damage No. ③		CC 3 / UC 3	
التقييم التفصيلي		Detailed Assessment	
قبوتان في سقف قاعة الصلاة و	Building part عنصر البناء	Two vaults (south and east) of the prayer hall roof and partial collapse of the northeastern side	
طوب وحجر واسمنت	Construction الإنشاء	Stone, bricks and concrete	
طوب، حجر کلسي، مونة	Building Material مواد البناء	Limestone, (lime-)mortar, cement (?)	
خارجي: زريقة داخلي: حجر خام بدون إكساء	Surface Design الإكساء	Extrados: (cement-)rendering Intrados: material-sighted ashlar masonry	
بتأثير القصف تهدم جزئي وانكشاف الحشوة عناصر وأحجار مخلخلة و مفقودة وفجوات وتصدّعات / تشققات	Cause /Kind of damage سبب ونوع الضرر	Impact by shelling Partial collapse; infill is exposed Loose components and bricks, outbreaks, voids, fractures / cracks	
فقدان قبوتان بنسبة: 60 %	Scope of damage (estimated quantity) مجال الضرر (کمیة تقدیریة)	Loss of two vaults: 60%	
أضرار فادحة	Condition class فئة الحالة	CC 3 - Major symptoms

أضرار جسيمة وخطر انهيار بقابا القبة	Risk مخاطر	Risk of collapse	
التثبيت الإنشائي بالتدعيم العاجل رأي خبير الإنشاء، توثيق المبنى، التثبيت، إعادة البناء الإحتفاظ بالأنقاض في الموقع وتخزينها بشكل آمن. من الضروري حماية الأحجار المكشوفة (الحشوة) ضد المطر، حيث أن عمليات الإنتفاخ يمكن أن تؤدي إلى أضرار لاحقة (مثل التغطية بالقماش المشمّع). البحث ضمن انقاض القبة على بقايا الزخارف المدهونة على الكلسة.	Recommendation توصیات	Structural stabilization by emergency shoring Structural study + static expert opinion Building documentation Consolidation, rebuilding Keep, safe and store the rubble on site It is essential to protect the exposed masonry against rain (e.g. cover with tarpaulin).	
ضرورية وفورية	Urgency class فئة ضرورة الاستجابة	UC 3 - Urgent and immediate	
تم استخدام الاسمنت المسلح في تجديد السقف سابقاً.	Notes ملاحظات	A previous renovation of the roof was done by using reinforced concrete.

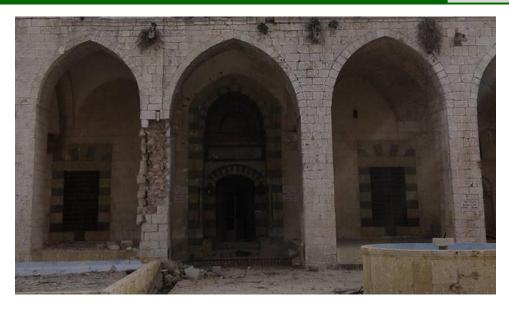
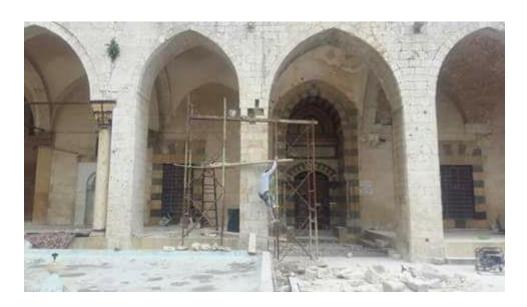
عمود الرواق المتضرر | Damaged portico pillar (© Raduan Chehne, February 2017)

Repaired portico pillar| عمود الرواق بعد الإصلاح © Nour al-Dean al-Tenbi, April 2017)

Damage No. ④		CC 0
التقييم التفصيلي		Detailed Assessment
رواق المدخل - دعامة	Building part عنصر البناء	Portico – Pillar
بنيان من الحجر الطبيعي ، طبقتان وحشوة	Construction الإنشاء	Natural stone masonry, 2 shells and infill
حجر کلسي	Building Material مواد البناء	Limestone
حجر مقصب (نحیت)	Surface Design الإكساء	Ashlar
بتأثير القصف خسارة حجارة وحشوة العمود انكشاف الحشوة عناصر وأحجار مخلخلة و مفقودة وفجوات وتصدّعات / تشققات	Cause /Kind of damage سبب ونوع الضرر	Impact by shelling Loss of stone and infill Infill is exposed Loose components and stones
كان العمود في حالة حرجة حتى تم ترميمه	Scope of damage (estimated quantity) مجال الضرر ركمية تقديرية)	The pillar has been in a critical situation until was repaired
خالية من الأعراض	Condition class فئة الحالة	CC - 0: no symptoms
زال الخطر بعد إصلاح الدعامة	Risk مخاطر	Risk of collapse of the arcade The risk has been mitigated after the repair
	Recommendation توصیات

Urgency class فئة ضرورة الاستجابة	
تم إصلاح العمود	Notes ملاحظات	The pillar has been repaired

In March 2017, restoration work has been initiated for the damaged pillar of the portico and the work was completed by April 2017 which saved the whole portico from collapsing.
