Jami' al-Adiliyya جامع العادلية

Rapid Damage Assessment* | تقييم سريع للأضرار*

25.06.2019

Rapid Damage Assessment

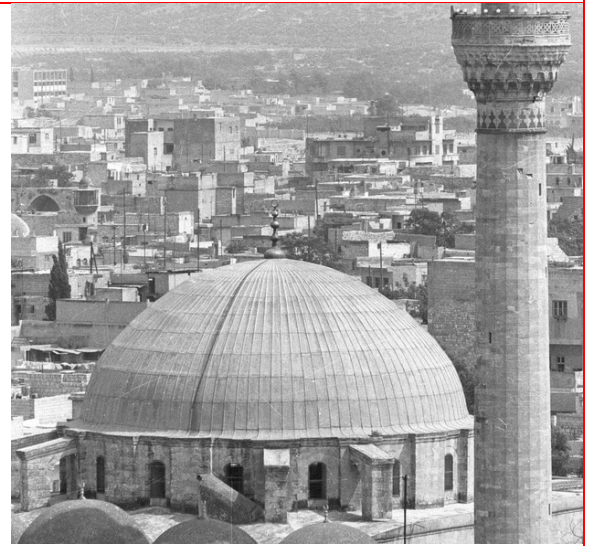
القبة المركزية قبل الانهيار Central dome before collapse (© Jean-Claude David, 1976)

Detailed Assessment		Damage 2 ضرر	التقييم التفصيلي
Building part	> Central-dome [dome(s)] of prayer hall	< القبة المركزية [قبة / قباب] لقاعة الصلاة (القبليّة)	عنصر البناء
Construction & technique	Brickwork, 2-shells* for a hemispherical (Ø16m) dome on a 2,5m high tambour and external buttresses (8) to absorb lateral thrust.	مداميك طوب (أجر). من طبقتين* لقبة نصف كروية (Ø16م). تستند على رقبة بارتفاع 2.5م ودعامات خارجية (8) لاستيعاب قوى الدفع الجانبية.	الإنبشاء والتقنية
Building Material	brick, hot mixed lime mortar?, wood , lime plaster, metal (lead)	أجر / طوب مشوي. ملاط كلسي (الكلس الحامي)؟. خشب، قسارة (زريقة)، معدن (رصاص)	مواد البناء والإكساء
Surface Design	External: covering of dome with sheets of lead Internal: wall painting with floral motives on whitewash; and a smooth, colour / coloured surface.	من الخارج: صفائح من رصاص لتغطية سطح القبة. من الداخل: رسوم جدارية زخرفية بأشكال نباتية على طبقة تكليس (تبييض) لسطح، أملس ملون / تلوين.	تشكيل السطوح

Cause /Kind of damage	Effects of war/ Terrorist act > Projectiles/shelling and later Exposure to weather caused: > Deterioration, then > Loss: > impacts (hole-shaped) became a collapse (partial c.) of dome, but all rubble remained in prayer hall!	آثار الحرب / الإرهاب < قذائف/ قصف مدفعي ولاحقاً التعرض للطقس أدت إلى: < تلف / دمار أدى إلى < فقدان: < صدمة (ثقب، فتحة) تطورت إلى انهيار جزئي، للقبة مع بقاء كامل الركام على أرض قاعة الصلاة (القبليّة)!	سبب ونوع الضرر
Scope of damage (estimated quantity)	Overall: up to 90% Surface of collapsed dome: 600m ²	الكلي: لغاية 90% مساحة سطح القبة المنهاره: 600 م ²	مجال الضرر (كمية تقديرية)
Condition class CC 3	Major symptoms: Serious damage with effects on the environment / severe substantial loss / danger of collapse (loss > 50%)	أضرار فادحة: ضرر جسيم مع تأثيرات على المحيط / خسارة فادحة ببنوية / خطر الانهيار (أكثر من 50%)	فئة الحالة CC 3
RISK (urgency)	structural / risk of collapse of dome remains with indication of its historical construction and design, and degradation of condition of exposed prayer hall	خطر بنيوي/ تداعي بقايا القبة مع أدلة على تقنية إنشائها وزخرفتها، وخطر تدهور الحالة لبنيان جدران وداخل القبليّة	المخاطر

Recommendation	<u>Urgent intervention:</u> Emergency safeguard > Protective construction/ enclosure > Rubble management on site <u>Further investigation:</u> Static / structural analysis, Building documentation, Building history investigation/ Natural scientific research for construction material/methods. <u>Mid term intervention:</u> Recovery (immediat. after destruction) or Rekonstruktion by > Anastylis (with original components),	إجراءات عاجلة: أعمال وقائية/ إسعافية < غلاف إنشائي وقائي: حماية الأحجار المكشوفة (ركام التحشية) ضد المطر (مثل التغطية بالقمماش المشمّع). حيث أن عمليات الانتفاخ يمكن أن تؤدي إلى أضرار لاحقة . < إدارة الركام في الموقع وتخزينها بشكل آمن <u>الحاجة للتحقيق الإضافي:</u> تقرير/ تحليل إنشائي، وتوثيق معماري ودراسة تاريخية (معمارية) / تقرير مخبري تحليلي للبحث في المواد والتقنيات. <u>تدخلات المدى المتوسط:</u> إعادة إعمار (استعادة مباشرة) أو الاستعادة (إعادة البناء). عبر < الترميم بالمشابهة (إعادة التجميع بالقطع الأصلية)	توصيات

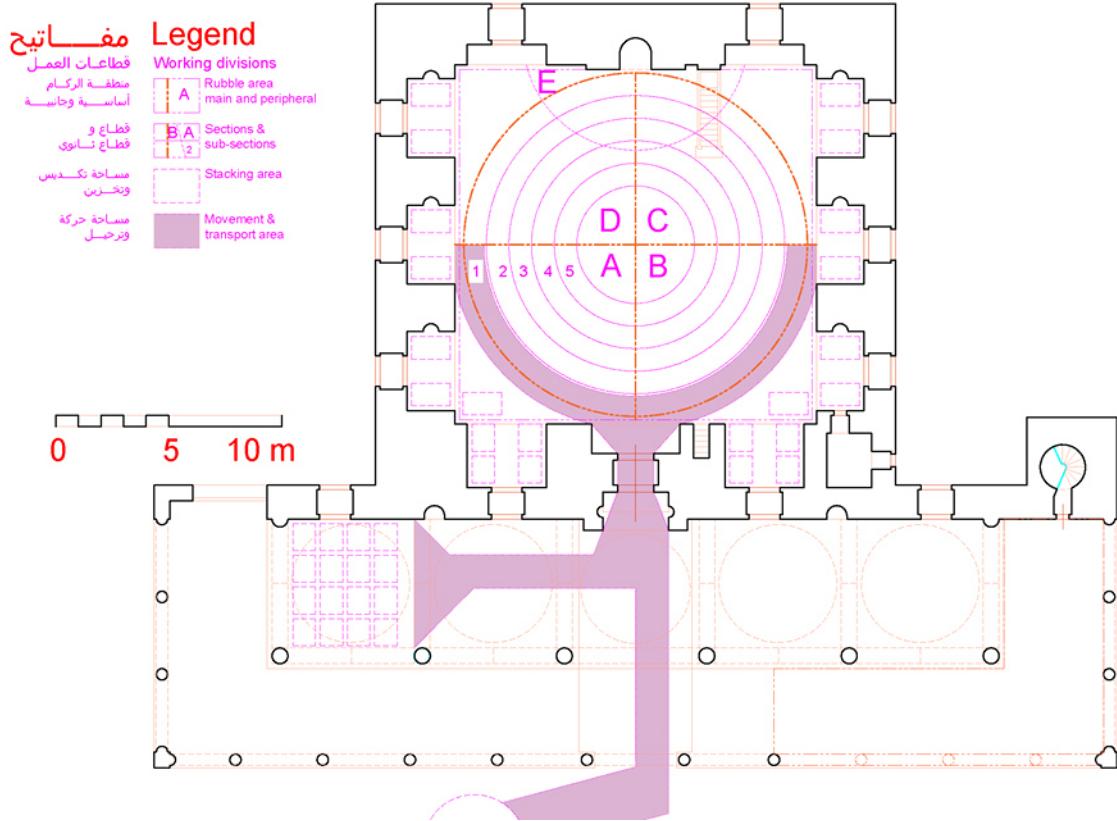
Methodical proposal for the zoning of a rubble field

Above is a drawing of a plan showing a methodical proposal for the zoning of a rubble field in preparation of an orderly clean up.

This proposed plan uses the example of the destroyed dome of the al-'Adiliyya Mosque in Aleppo.

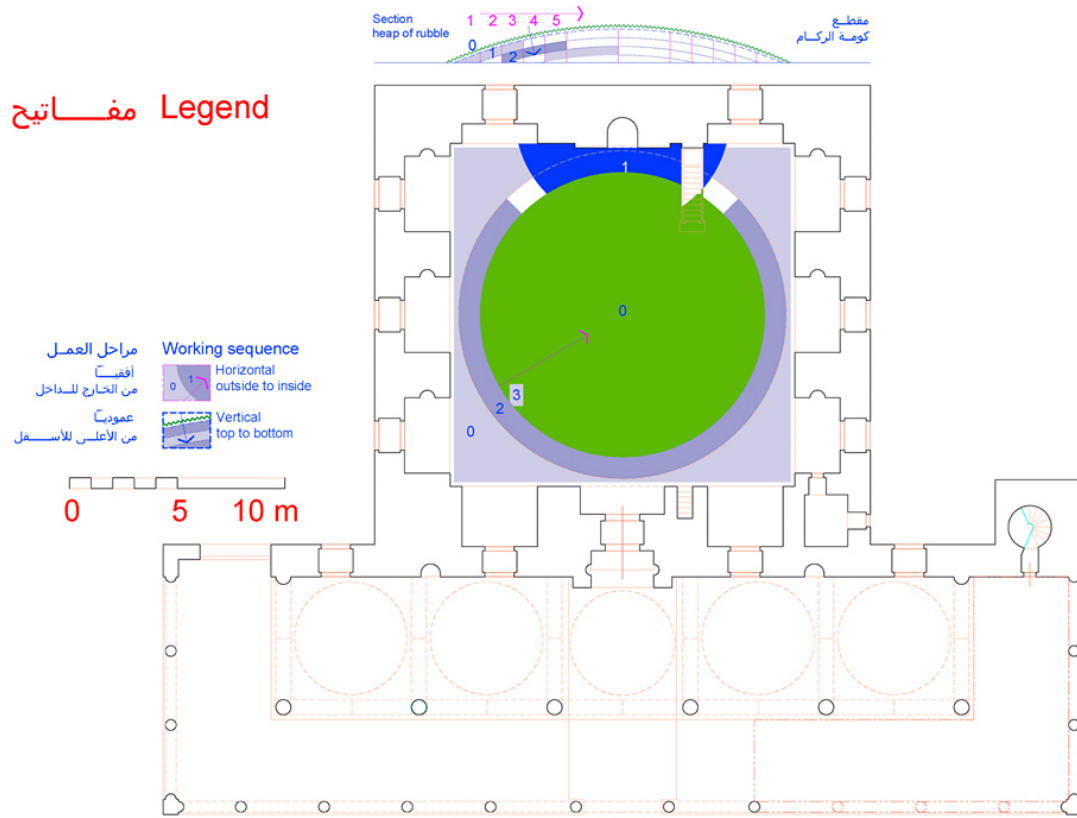
Plan suggesting for clearing and sorting of the building remains

Above is a drawing of a plan suggesting a **sequence of operations** for clearing and sorting of the building remains, using the example of the rubble mound from the dome of the al-'Adiliyya Mosque in Aleppo. The general procedure, as illustrated in the section above, proposes working from the outside to the inside and, then, from top to bottom.
