# Al-Zawiya al-Hilaliyya

تقييم سريع للأضرار | Rapid Damage Assessment

Syrian Heritage  
Archive Project

Date of Report  
2019-08-11

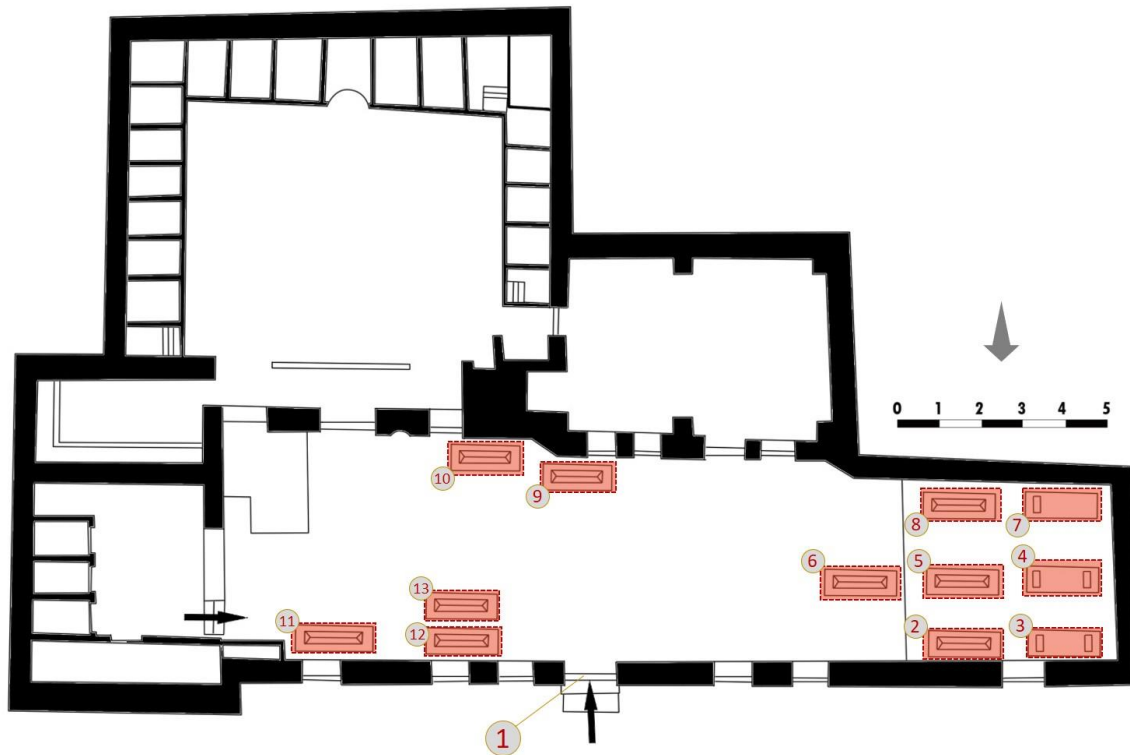
## GROUNDPLAN & LOCALIZATION OF DAMAGE

**Damaged sections** 1. Inscription above the entrance. 2-13. Tombstones.

**Cause of damage** Vandalism

**Kind of damage** Robbery

**Scope of damage** Inscription and loss of 12 tombstones

**Further recommended intervention** Restoration of the gate inscription and the tombstones might be possible!  
Building Documentation: All-round systematic photographic documentation (stadia, photogrammetric, 3D etc.) of the building.
