# Al-Judayda Churches

\*Rapid Damage Assessment | تقييم سريع للأضرار\*

October 2019 | تشرين الأول 2019

Alaaeddin Haddad  
Issam Ballouz  
Rami Alafandi  
York Rieffel (consultant)

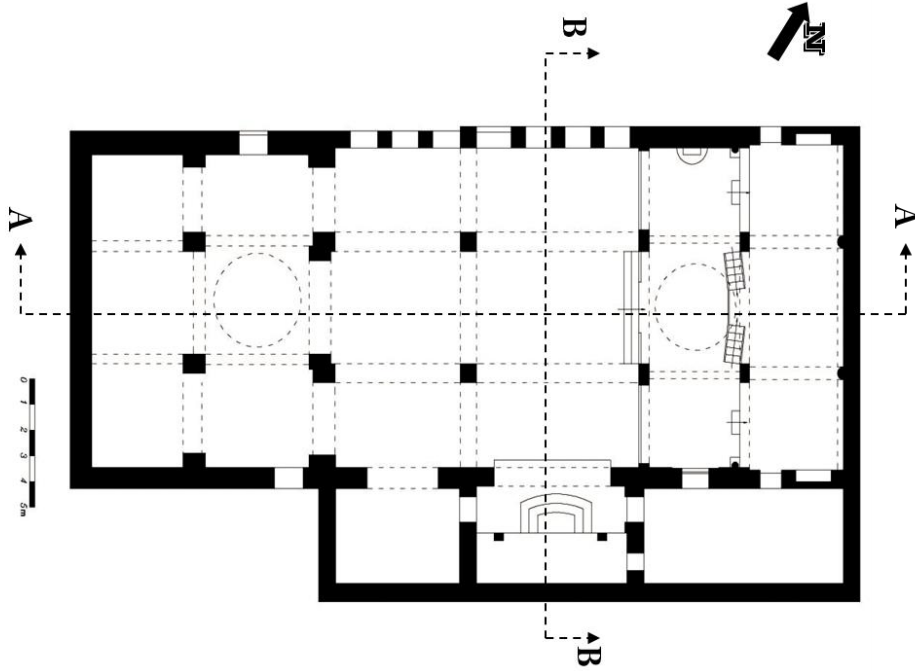
Ground floor of Kanisat al-Arman al-Kathulik, Miral Bakhach, 2016

The roof of the church was exposed to damages. In October 2018 the church received funding from "KIRCHE IN NOT" for restoration, however there is no available information on the work's progress.

**Damaged building part / element** Dome

**Cause of damage** Effects of war: impacts by shelling, shrapnel

**Kind of damage** Partial damage of the exposed masonry dome; collapse, loose components (stones and bricks), fractures / cracks

**Scope of damage** One damage area!

**Risk** **Local danger of collapse due to structural damage**

**Safeguarding on site** It is essential to protect the exposed masonry (rubble infill) against rain, since swelling processes can lead to consequential damage (e. g. cover with tarpaulin).

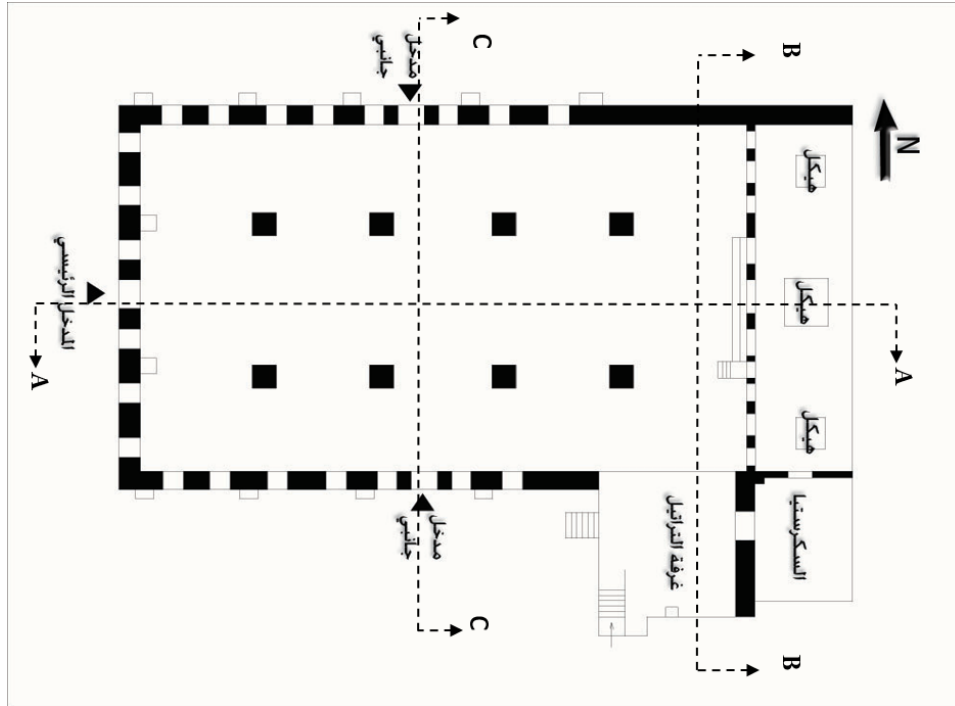
Ground floor of the Greek Catholic Church, Miral Bakhach, 2016

The Greek Catholic Church of the Virgen Mary incurred minor damage. However, rooms of the archbishopric were significantly harmed, as shown in the photos from October 11, 2012. Both the church and the archbishopric were restored in November 2018.
